Pojavi nestabilnosti terena na dolenskem krasu

Some cases of terrain instability from the Dolenjska karst area

Magda ČARMAN

Geološki zavod Slovenije, Dimičeva ul. 14, SI-1000 Ljubljana; e-mail: magda.carman@geo-zs.si

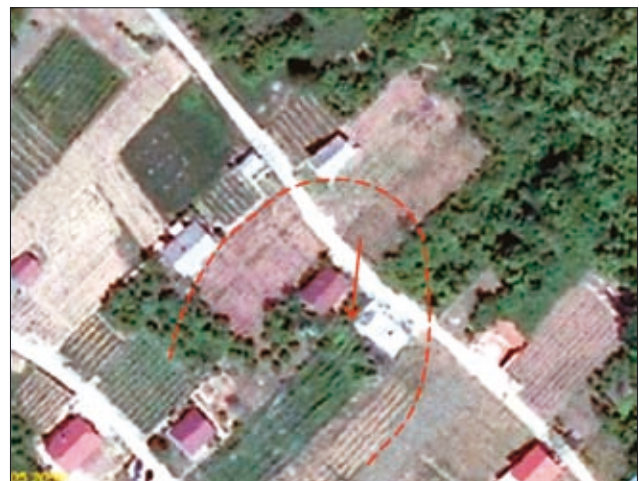
javljajo apnenčev drobir in zaglinjen grušč z lečami mastne gline, vzdolž katerih se preceja voda. Plaz se je aktiviral po omočeni glinasti plasti. Podlago gradi pretrt kredni apnenec. Plaz še vedno ni saniran.

V neposredni bližini podorov pod Šempavelsko goro se je leta 2003 sprožil plitev zemeljski plaz (slika 2). Plaz, širok okoli 50 m in dolg 60 m, je nastal v vinogradu na osrednjem delu jugozahodnega pobočja z naklonom 20°–30° (DOKL & ZORIČ, 2003). Pri tem so bili poškodovani vinograd, javna pot, oporni in podporni zidovi (slika 3) ter trije objekti (zidanice), od katerih so morali enega kasneje porušiti v celoti. Z vrtnanjem so na območju plazu določili sestavo preperinskega pokrova, ki je debel dobre 4 m. V preperini se po-

Sl. 2. Približne meje plazu
Fig. 2. Approximate contours of a landslide

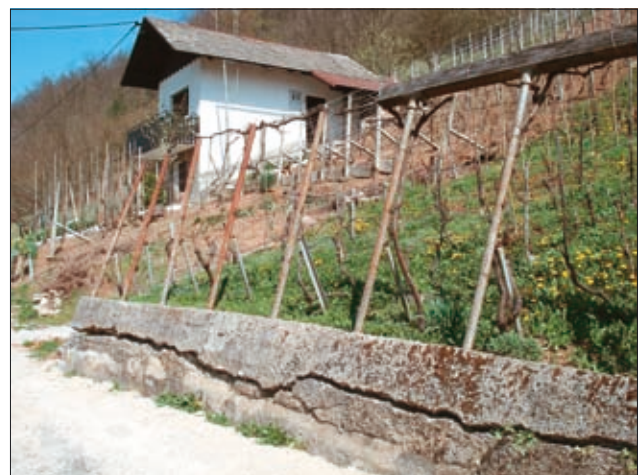
Sl. 3. Poškodovan zid na območju plazu (foto: M. Čarman)
Fig. 3. A damaged wall on landslide area

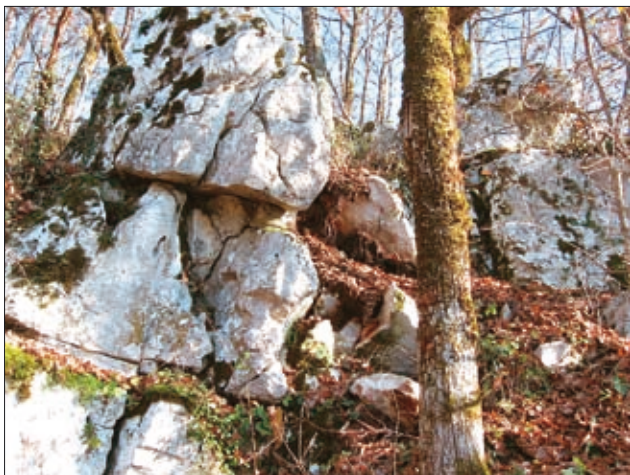
V zadnjih letih prihaja do proženja blokov apnenca pri Dvoru v občini Žužemberk. Porušeni bloki so že povzročili škodo na stanovanjskem objektu in ogrožajo imetje in življenja lastnikov (ČARMAN, 2009). Strmo pobočje na levem bregu reke Krke prehaja v skalni greben (slika 4), ki je zgrajen iz tektonsko poškodovanih karbonatnih kamnin ter je podvr-

Sl. 4. Nestabilni bloki apnenca na grebenu (foto: Občina Žužemberk)

Fig. 4. Unstable blocks of limestone on the ridge

žen intenzivnemu in stalnemu procesu denudacije, kar povzroča odlamljanje blokov velikosti od nekaj dm^3 do več m^3 .

Izvorno območje podornih blokov se nahaja v Žužemberški prelomni coni, kjer se stikajo jurske in kredne karbonatne kamnine. Apnenec je svetlo siv, gost in trden, lokalno je lahko nekoliko dolomitiziran, vzdolž lezik je zakrasel. Je skladnat z zelo položnim vpadom plasti v pobočje ali vzporedno s pobočjem. Kamnino sekata dva izrazita sistema subvertikalnih razpok, ki vpadata proti jugozahodu in severovzhodu, ob katerih apnenec razpada v različno velike bloke. Natezne razpoke so odprte, valovite, večinoma gladke in široke do 15 cm.

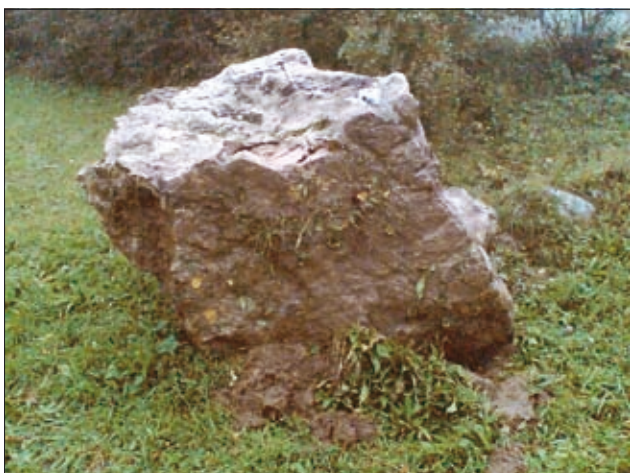
Dva večja apnenčeva bloka sta se sprožila v letih 2005 in 2008. Na način gibanja podornega bloka prizmatične oblike iz leta 2008 (slika 5), dimenzij cca 1,5 m x 1,2 m x 1 m, je vplival naklon pobočja, ki v odlomnem delu znaša okoli 45° , nato pa se zmanjša na 25° do 30° . Blok se je po pobočju izmenoma kotalil in odbijal, vse do ravnine. V obdobjih sprožitve blokov na območju Žužemberka in v njegovi okolici ni bil zabeležen noben potres, tako da njune sprožitve ne moremo povezati s potresom (ARSO, 2007, 2009).

Sl. 5. Podorni blok iz leta 2008 (foto: Občina Žužemberk)

Fig. 5. Rock block fallen in 2008

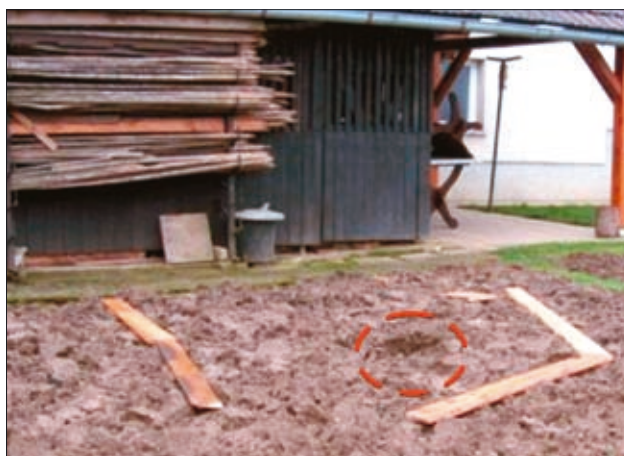
Konec leta 2009 je po obilnem deževju na vrtu za stanovanjsko hišo v Dolenjskih Toplicah nastal manjši udor, skoraj idealno okrogla odprtina s premerom in globino preko enega metra (sliki 6, 7). Podlago tvori jurski apnenec, ki ga prekrivajo glinaste zemljine. Po besedah lastnice hiše, je izkop za 10 let staro hišo v celoti potekal v glini in je bil brez posebnosti. Udor je nastal brez kakršnih koli predhodnih znakov, verjetno zaradi izpiranja glin v kraške kanale. Ena od značilnosti dolenskega krasa je tudi, da se podtalnica nahaja plitvo pod površjem (KNEZ et al., 2004). Njena gladina zelo niha in pri tem izpira material; pojav se imenuje podpovršinska erozija vode (<http://www.mgs.md.gov/esic/fs/fs11.html>), dodatno pa je k izpiranju prispevalo še obilno deževje.

Sl. 6. Udor za hišo v Dolenjskih Toplicah (foto: A. Ivekovič)

Fig. 6. A sinkhole collapse behind the house in Dolenjske Toplice

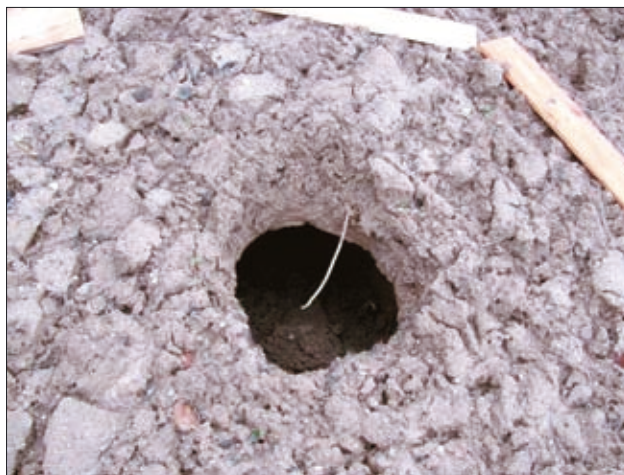
Sl. 7. Udor od blizu (foto: A. Ivekovič)

Fig. 7. A sinkhole collapse, a close-up
