# Pojavi nestabilnosti terena na dolenskem krasu

## Some cases of terrain unstability from the Dolenjska karst area

Magda ČARMAN

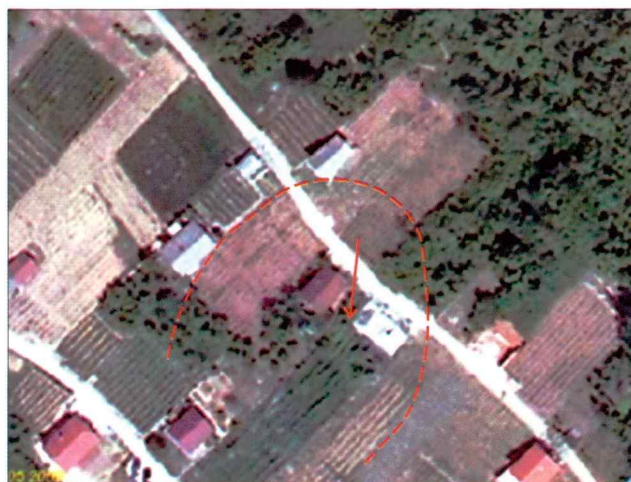
javljajo apnenčev drobir in zaglinjen grušč z lečami masne glin, vzdolž katerih se preceja voda. Plaz se je aktiviral po omočeni glinasti plasti. Podlago gradi pretrti kredni apnenec. Plaz še vedno ni saniran.

V neposredni bližini podorov pod Šempavelsko goro se je leta 2003 sprožil plitev zemeljski plaz (slika 2). Plaz, širok okoli 50 m in dolg 60 m, je nastal v vinogradu na osrednjem delu jugozahodnega pobočja z naklonom 20°–30° (DOKL & ZORIČ, 2003). Pri tem so bili poškodovani vinograd, javna pot, oporni in podporni zidovi (slika 3) ter trije objekti (zidanice), od katerih so morali enega kasneje porušiti v celoti. Z vrtanjem so na območju plazu določili sestavo preperinskega pokrova, ki je debel dobre 4 m. V preperini se po-

Sl. 2. Približne meje plazu

Fig. 2. Approximate contours of a landslide

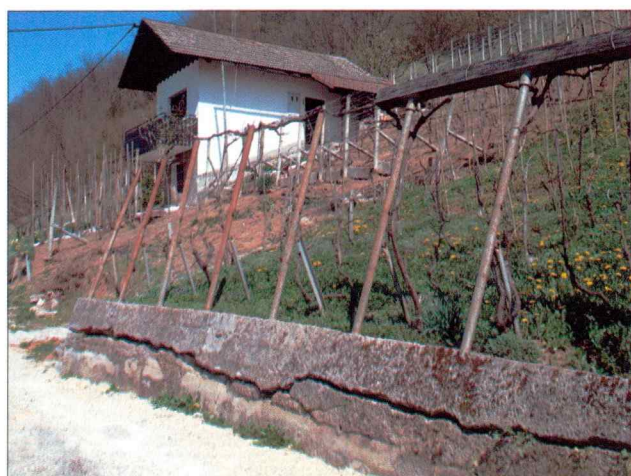
Sl. 3. Poškodovan zid na območju plazu (foto: M. Čarman)

Fig. 3. A damaged wall on landslide area

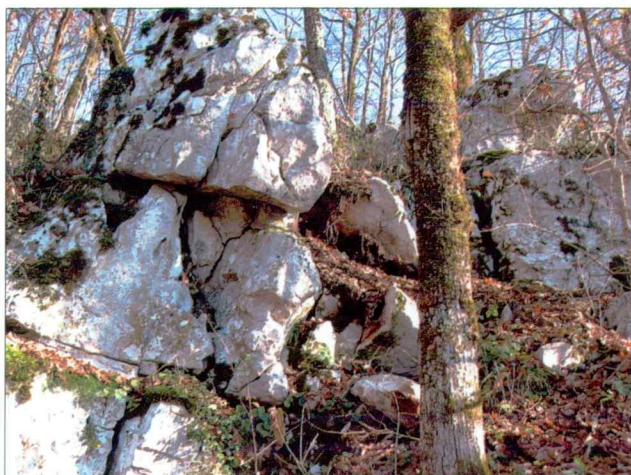
V zadnjih letih prihaja do proženja blokov apnenca pri Dvoru v občini Žužemberk. Porušeni bloki so že povzročili škodo na stanovanjskem objektu in ogrožajo imetje in življenje lastnikov (ČARMAN, 2009). Strmo pobočje na levem bregu reke Krke prehaja v skalni greben (slika 4), ki je zgrajen iz tektonsko poškodovanih karbonatnih kamnin ter je podvr-

Sl. 4. Nestabilni bloki apnenca na grebenu (foto: Občina Žužemberk)

Fig. 4. Unstable blocks of limestone on the ridge

žen intenzivnemu in stalnemu procesu denudacije, kar povzroča odlamljanje blokov velikosti od nekaj  $\text{dm}^3$  do več  $\text{m}^3$ .

Izvirno območje podornih blokov se nahaja v Žužemberški prelomni coni, kjer se stikajo jurske in kredne karbonatne kamnine. Apnenec je svetlo siv, gost in trden, lokalno je lahko nekoliko dolomitiziran, vzdolž lezika je zakraskel. Je skladnat z zelo položnim vpadom plasti v pobočje ali vzporedno s pobočjem. Kamnino sekata dva izrazita sistema subvertikalnih razpok, ki vpadata proti jugozahodu in severovzhodu, ob katerih apnenec razpada v različno velike bloke. Natezne razpoke so odprte, valovite, večinoma gladke in široke do 15 cm.

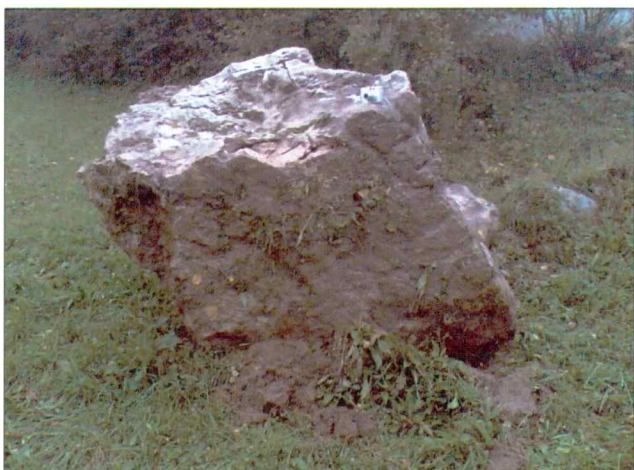
Dva večja apnenčeva bloka sta se sprožila v letih 2005 in 2008. Na način gibanja podornega bloka prizmatične oblike iz leta 2008 (slika 5), dimenzij cca 1,5 m x 1,2 m x 1 m, je vplival naklon pobočja, ki v odlomnem delu znaša okoli  $45^\circ$ , nato pa se zmanjša na  $25^\circ$  do  $30^\circ$ . Blok se je po pobočju izmenoma kotalil in odbijal, vse do ravnine. V obdobjih sprožitve blokov na območju Žužemberka in v njegovi okolici ni bil zabeležen noben potres, tako da njune sprožitve ne moremo povezati s potresom (ARSO, 2007, 2009).

Sl. 5. Podorni blok iz leta 2008 (foto: Občina Žužemberk)

Fig. 5. Rock block fallen in 2008

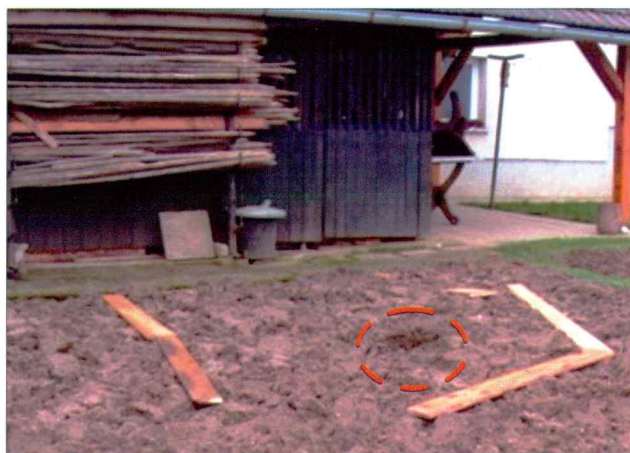
Konec leta 2009 je po obilnem deževju na vrtu za stanovanjsko hišo v Dolenjskih Toplicah nastal manjši udor, skoraj idealno okrogla odprtina s premerom in globino preko enega metra (sliki 6, 7). Podlago tvori jurski apnenec, ki ga prekrivajo glinaste zemljine. Po besedah lastnice hiše, je izkop za 10 let staro hišo v celoti potekal v glini in je bil brez posebnosti. Udor je nastal brez kakršnih koli predhodnih znakov, verjetno zaradi izpiranja gline v kraške kanale. Ena od značilnosti dolenskega krasa je tudi, da se podtalnica nahaja plitvo pod površjem (KNEZ et al., 2004). Njena gladina zelo niha in pri tem izpira material; pojav se imenuje podpovršinska erozija vode (<http://www.mgs.md.gov/esic/fs/fs11.html>), dodatno pa je k izpiranju prispevalo še obilno deževje.

Sl. 6. Udor za hišo v Dolenjskih Toplicah (foto: A. Ivekovič)

Fig. 6. A sinkhole collapse behind the house in Dolenjske Toplice

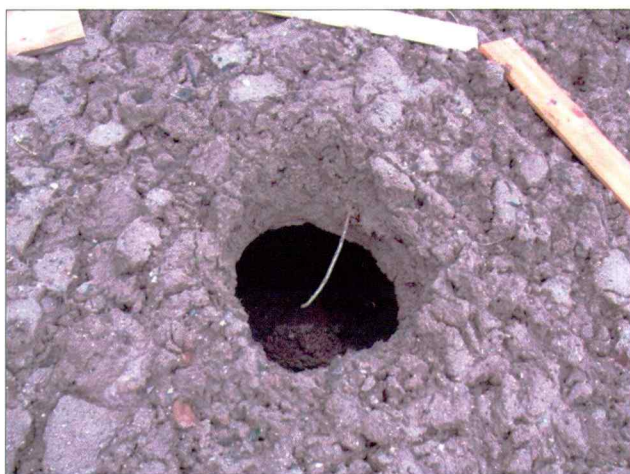
Sl. 7. Udor od blizu (foto: A. Ivekovič)

Fig. 7. A sinkhole collapse, a close-up
