## PLAZ V TRŽIČU

*Anton Grimšičar*

## THE EARTH SLIDE OF TRŽIČ

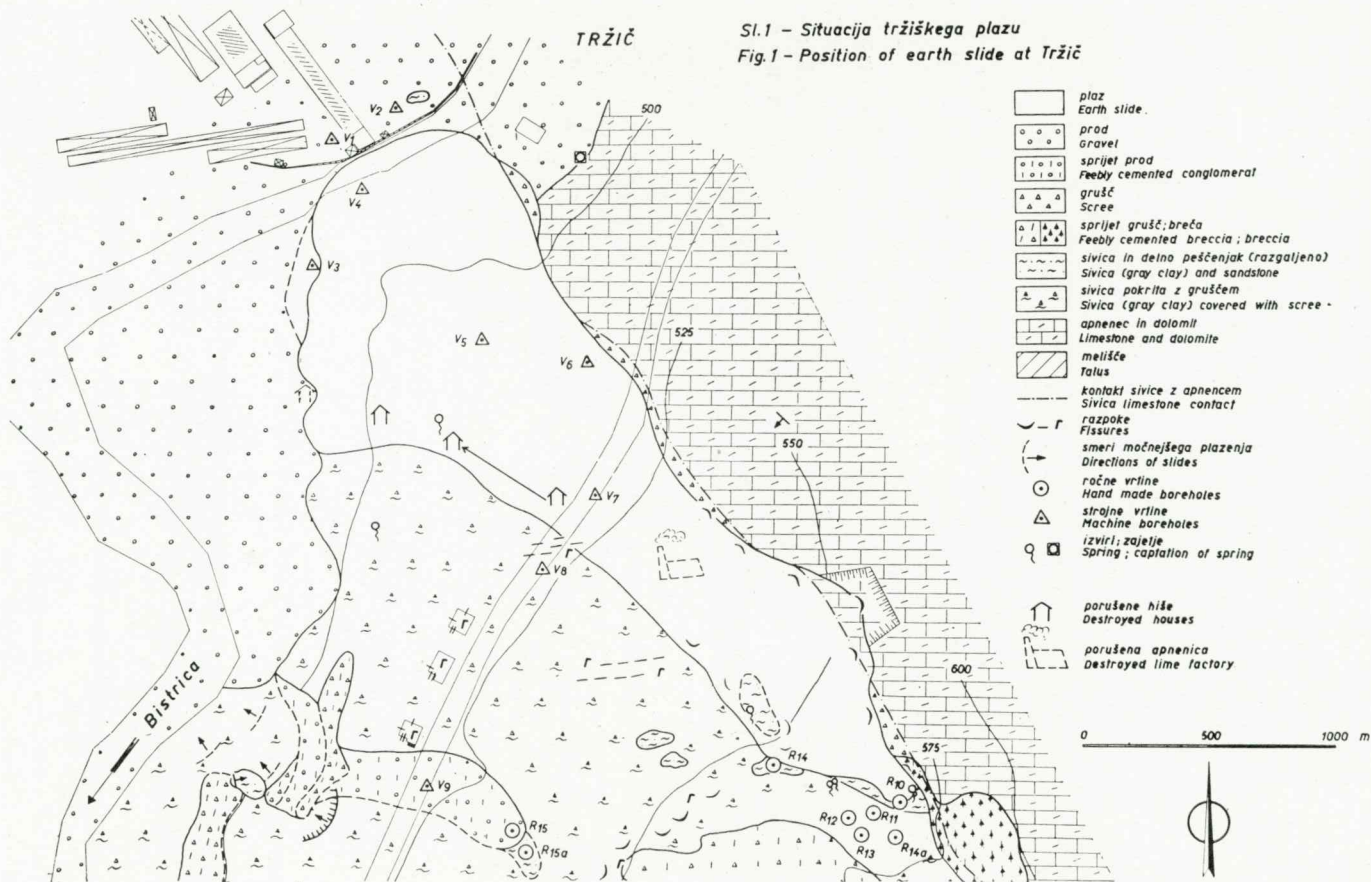
Ko opisujemo plaz pri Tržiču, moramo takoj omeniti, da je bil skupna posledica geoloških pogojev in nepravilnega ravnanja človeka. Plaz je nastal ob znanem savskem prelomu, kjer se stikata terciarna sivica in srednjetriadni apnenec z vložki dolomita (1.sl.). Ob narivnem robu

The earth slide started along the Sava fault, at the contact of the Tertiary "sivica" as the marine gray clay is called locally, with the Middle Triassic limestone containing intercalations of dolomite (Fig. 1). The screes accumulating on the slopes of "sivica" have sporadically slipped down toward the Tržiška Bistrica river valley but since the superface of the screes is slightly brecciated, earth slides have been comparatively infrequent. The water, however, which percolated through the screes, has begun to soften the superface of the "sivica". Besides, large amounts of waste material have been dumped during the last years on the "sivica"

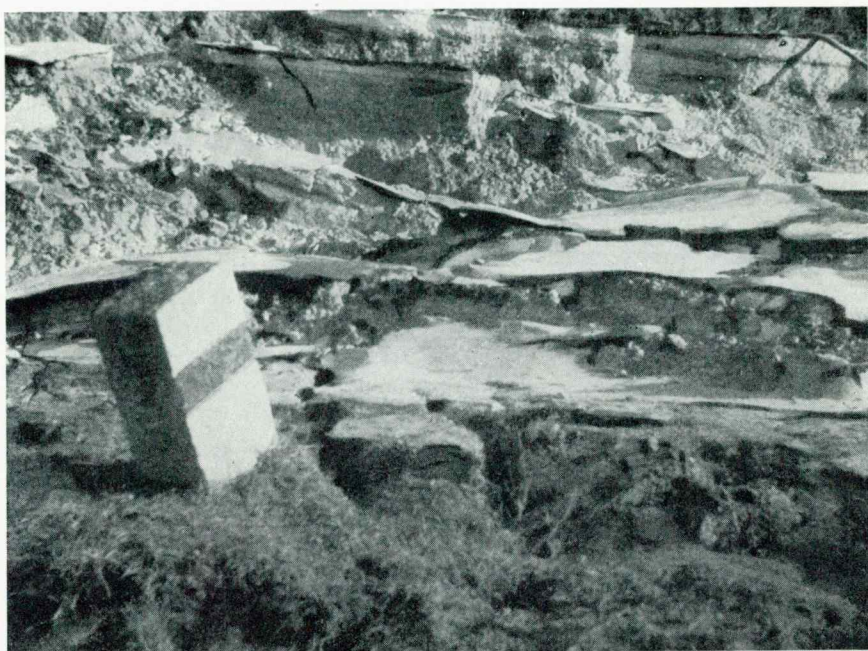
2. sl. Tržiški plaz je porušil del ceste Ljubelj—Kranj  
Fig. 2. The Ljubelj—Kranj road destroyed by the earth slide at Tržič

hišo za 1 čevlj široko in je razpokala močnejše tudi cesta (2. sl.). Šele 12. decembra ponoči se je začela premikati tudi večstanovanjska Debevčeva hiša skupaj s cesto (3. sl.). Hiša je ostala precej časa cela, ker je bila s piloti 12 m globoko zasidrana in povezana s traverzami. Kmalu pa je začela pokati, vendar je do 8. ure zjutraj stala še pokonci. Ob 9. uri se je zrušil ob velikem trušču prvi del, ob 13. uri pa še drugi del hiše. Plaz je med tem časom slišno šumel in pritiskal navzdol tako, da so se ostanki apnenice premaknili od 11. decembra od 15. ure do sobote 12. decembra do 8. ure za okrog 27 m, torej s hitrostjo okrog 1,5 m na uro, v soboto od 8. ure do 12. ure pa okrog 1,25 m na uro, ker se je plaz ponovno nekoliko zaustavil ob spodnji hiši, dokler je ni naslednjo noč razklal na dvoje.

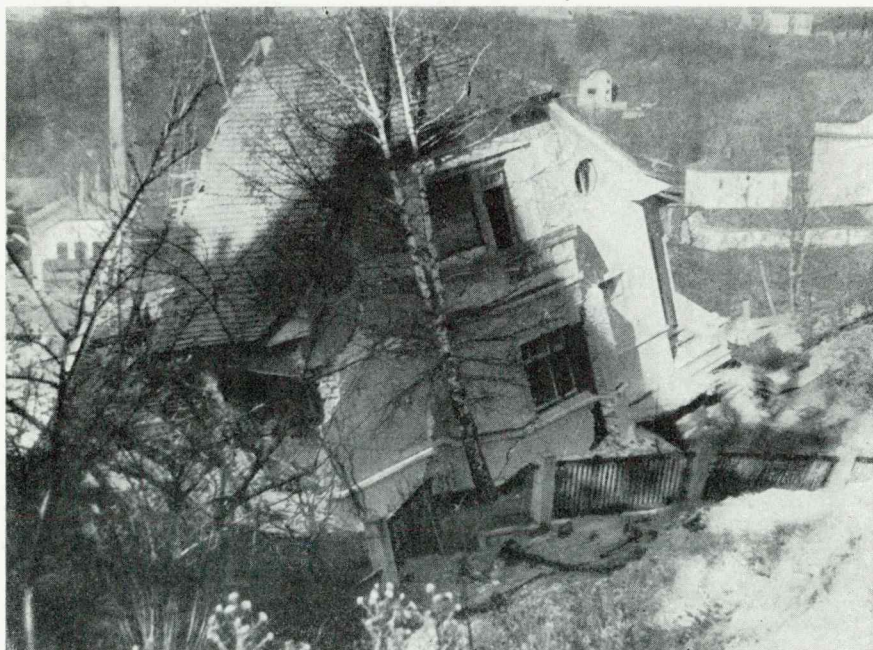
3. sl. Plaz je odnesel hišo, temeljeno na pilotih 12 m globoko

Fig. 3. The earth slide removed the house founded on piles 12 m deep

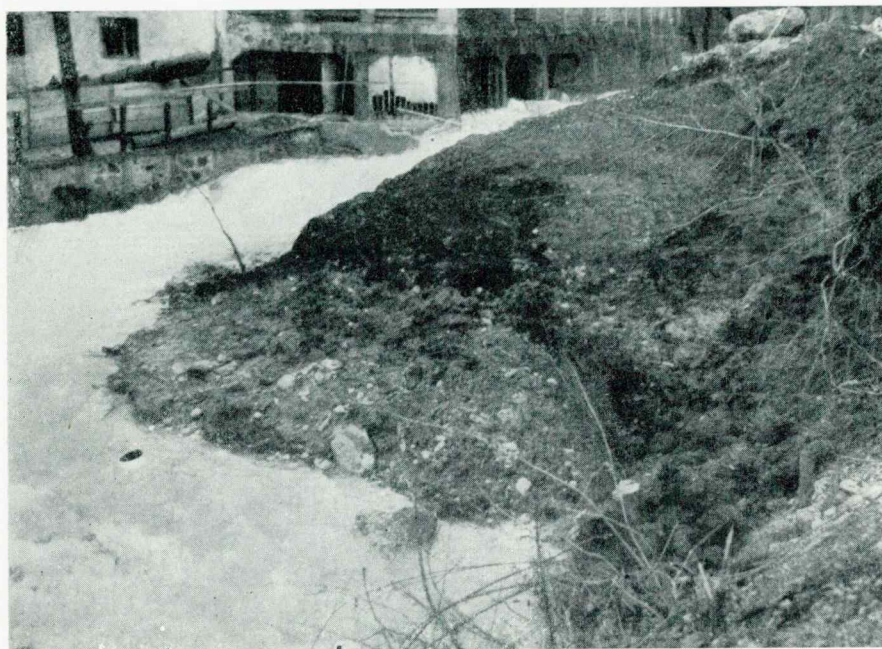
Medtem ko se je plazina grmadila na pobočju in se je do sobote popoldne pojavila le manjša razpoka na vznožju ob terasi Bistrice, je od sobote na nedeljo ponoči plaz premagal tudi trenje okrog 5 m visoke prodne terase ob Bistrici ter začel odrivati Bistrico proti desnemu bregu (4. sl.). Tu so bila skladišča in delavnice tovarne Peko. Na srečo so od nedelje na ponedeljek pripeljali velik bager, ki je začel čistiti strugo Bistrice. Ta se je v nedeljo dvignila za okrog 1,5 m ter je bila delno že zajezena. Če bi se plaz premaknil z malo večjo hitrostjo, bi strugo lahko

4. sl. 13. decembra 1959 je plaz segel že v strugo Tržiške Bistrice  
 Fig. 4. On 13<sup>th</sup> of December 1959 the earth slide reached in the river bed  
 of Tržiška Bistrica

Dokler ni bilo bagra, so vojaki z lopatami, gasilci pa z močnimi curki vode izpirali plazino v naraslo Bistrico. V njej so ostali večji bloki, ki so jih prinesli v dolino že stari plazovi. Možno bi bilo, da bi voda odnesla tudi bližnji velik žagarski obrat in skladovnico desk; zato so izkopali pomožno strugo na desnem bregu, izpraznili nekaj kletnih prostorov tovarne Peko in prebili zid. Pripravljeno je bilo vse tudi za razstrelitev zidu ob Bistrici vzhodno od plazu. Zaradi možne velike globine plazu je bil v nevarnosti tudi večji dimnik v bližini na desnem bregu, ki ga je bilo treba stalno opazovati z natančnimi geodetskimi meritvami.

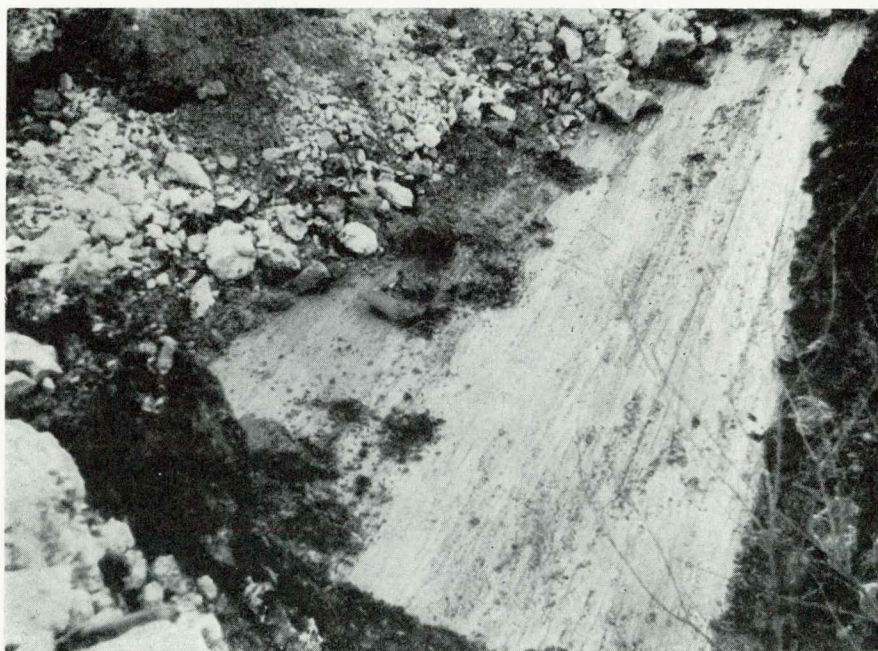
5. sl. Drsina na sivici

Fig. 5. The slip surface on "sivica" (marine gray clay)

Takoj so se začele tudi geološke raziskave z vrtinami, ki naj bi pokazale globino drsine in sestavo plasti. Najprej so bile napravljene vrtnice spodaj, ob Bistrici, kjer še ni bilo premikov, vendar bi se lahko pojavili in povzročili veliko gospodarsko škodo. Sivica je tu tektonsko stisnjena. Ugotovili smo debelino plazu pod cesto (12 m) in na cesti (3,5 m). Možnost razširitve plazu proti jugu je bila manjša zaradi peščenih vložkov v sivici. Poleg vlage smo v vzorcih merili tudi količino karbonatov. V sivici iz vidne drsine nad cesto (5. sl.) smo določili 15 %  $\text{CaCO}_3$ .

Laboratorijska preiskava vzorca sivice iz vidne drsne ploskve nad cesto je pokazala zelo nizek kot notranjega trenja ( $16^{\circ}42'$ ), medtem ko je izmerjen naklon pobočja po dolžini celega plazu dal v povprečku znatno nižjo vrednost (okoli  $13^{\circ}$ ). To kaže na dejstvo, da je bil gibalna sila plazenja razen lokalno porušenega ravnotežja zaradi nagrmađenega grušča zlasti strujni pritisk atmosferske vode. Ta skozi grušč lahko hitro pronikne v notranjost ter z dodatno silo potiska material navzdol ob že itak stalno razmočeni površini sivice. Opazovanje nihanja podtalnice je pokazalo, da se ta zelo hitro dviga in pada zlasti ob cesti, kjer je bil plaz najožji, skoraj nič pa v spodnjem delu plazu. Med gibanjem plazu je bil grušč ob cesti in nad njo tako napojen z vodo, da ni bilo možno po njem hoditi.

Za sanacijo smo predlagali ureditev pobočja ter zajetja hudourniške in talne vode nad plazom. Ročne vrtine so pokazale, da je sivica razmočena precej globoko in da bo temeljenje sanacijskih objektov zelo težko (vsaj 2 m globoko v sivico).
