## Seizmogeološki in geotehnični pogoji gradnje v zgornjem Posočju

### Seismogeological and Geotechnical Conditions of Building in Upper Soča Territory, Slovenia

Mihael RIBIČIČ<sup>1</sup>, Renato VIDRIH<sup>2</sup> & Matjaž GODEC<sup>2</sup>

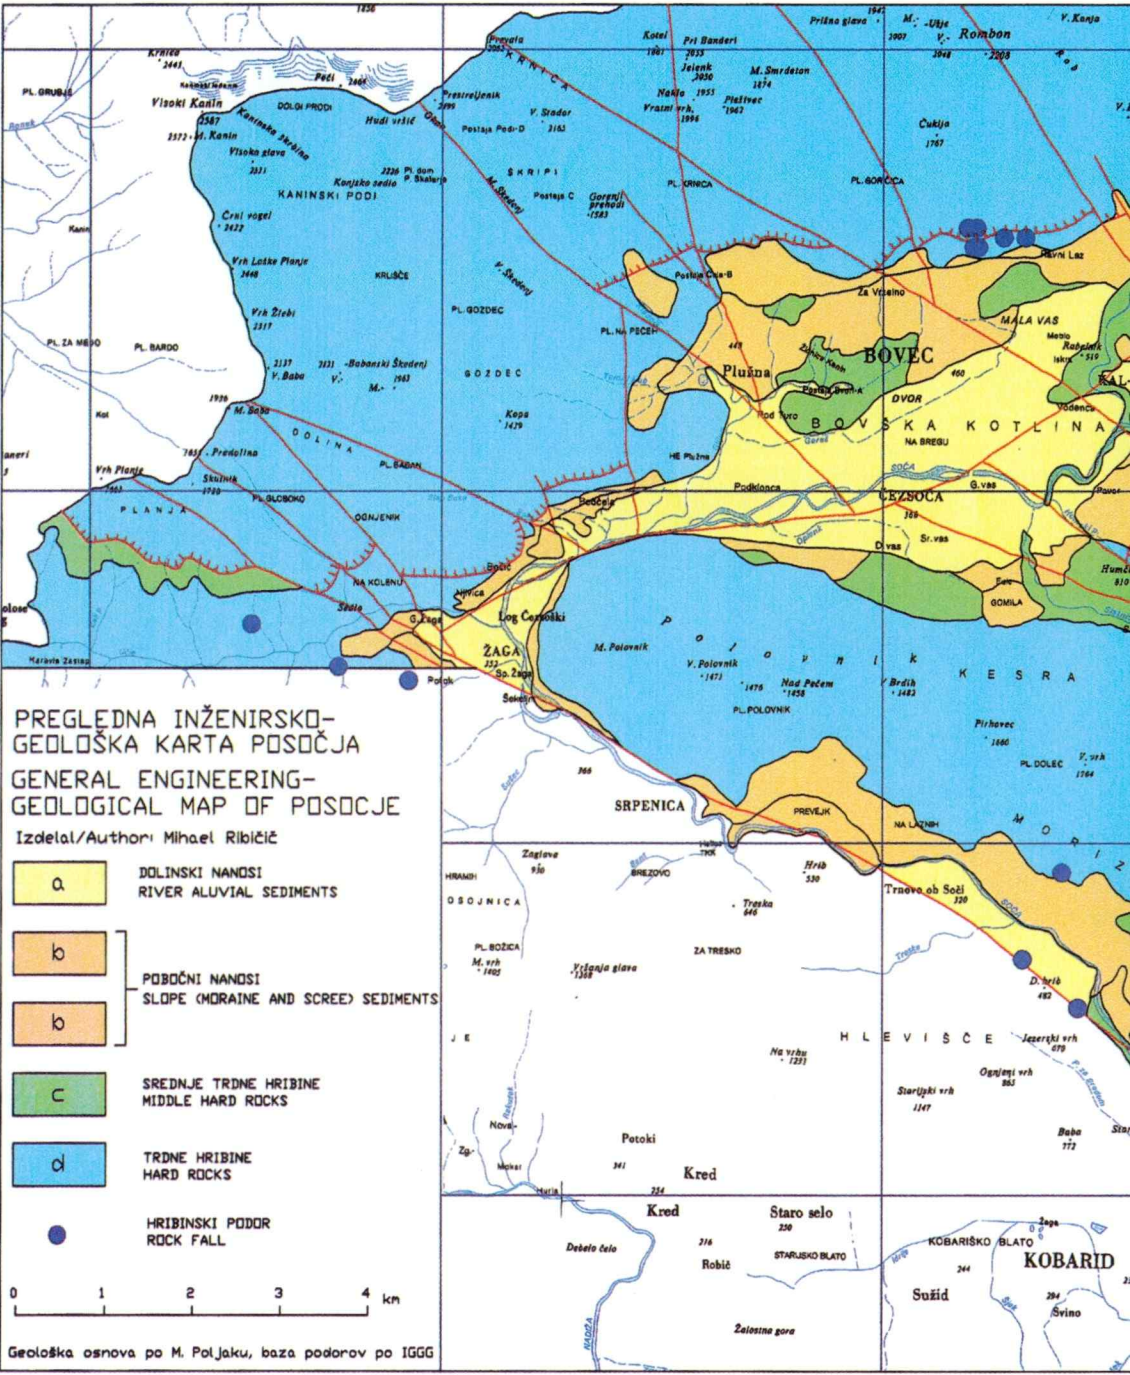
Sl. 1a. Pregledna inženirsko-geološka karta zgornjega Posočja  
Fig. 1a. General engineering-geological map of upper Soča Territory

Splošne pogoje posegov na terenu smo opredelili s proučevanjem inženirsko-geoloških razmer v zgornjem Posočju. Splošne inženirsko-geološke razmere so prikazane

na sliki 1a in v legendi 1b. Za Bovško kotlino smo inženirsko-geološke pogoje za gradnjo in druge posege v teren z izdelavo geotehnične karte, prirejene na osnovi podrobnega geološkega in geotehničnega kartiranja, še natančneje opredelili (slika 2a in legenda 2b). Končno smo za naselja, kjer je potres povzročil največje poškodbe izdelali podrobne napovedi (G o d e c, R i b i č i č & V i d r i h, 1999b).

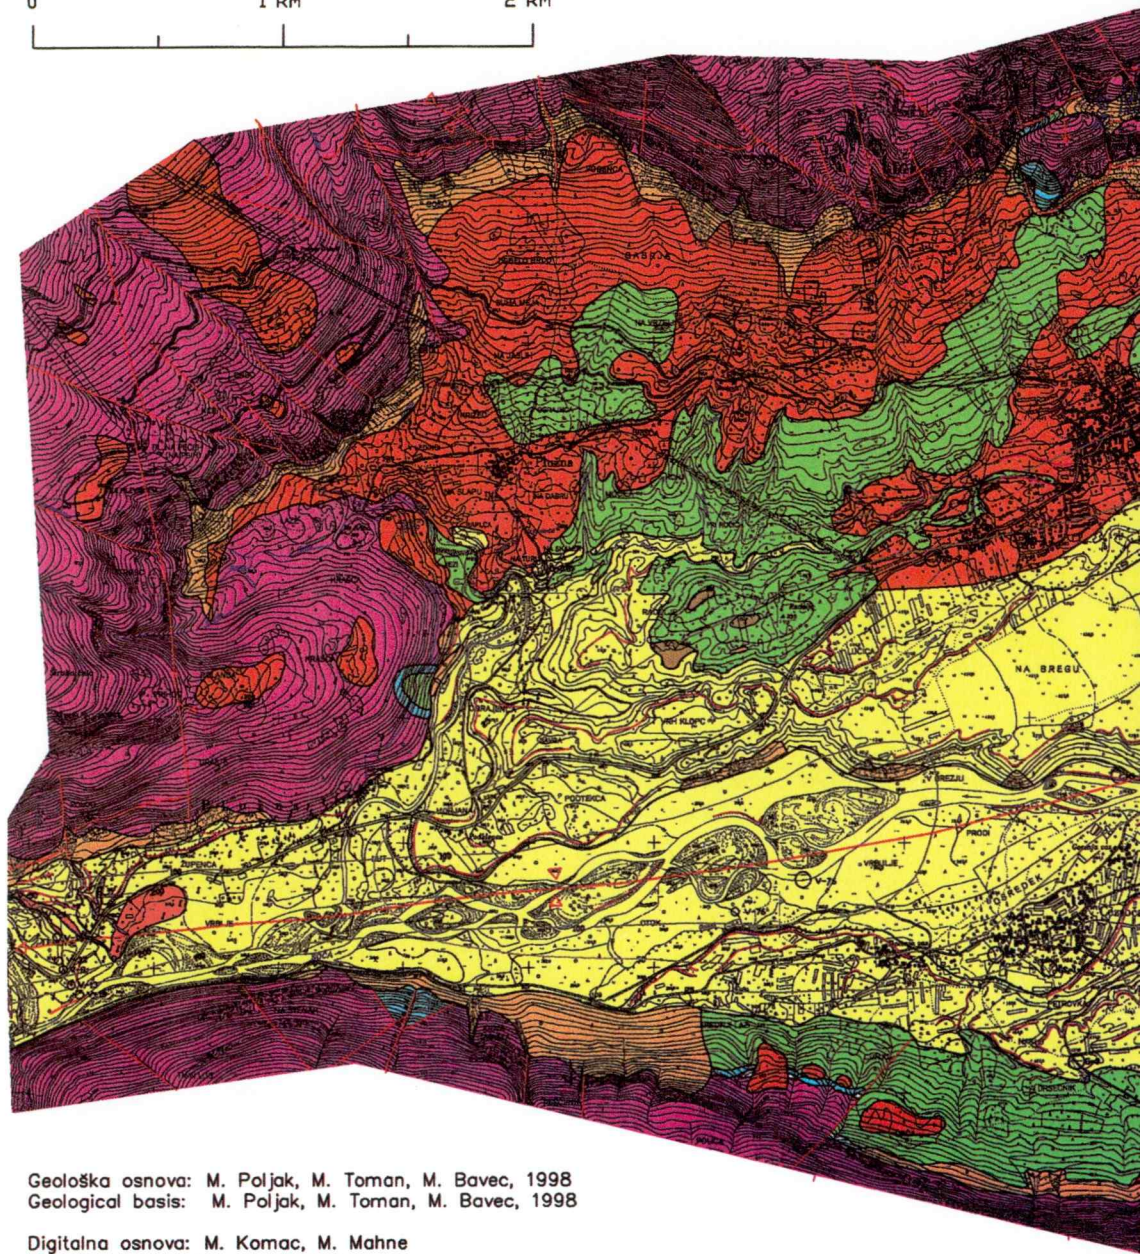
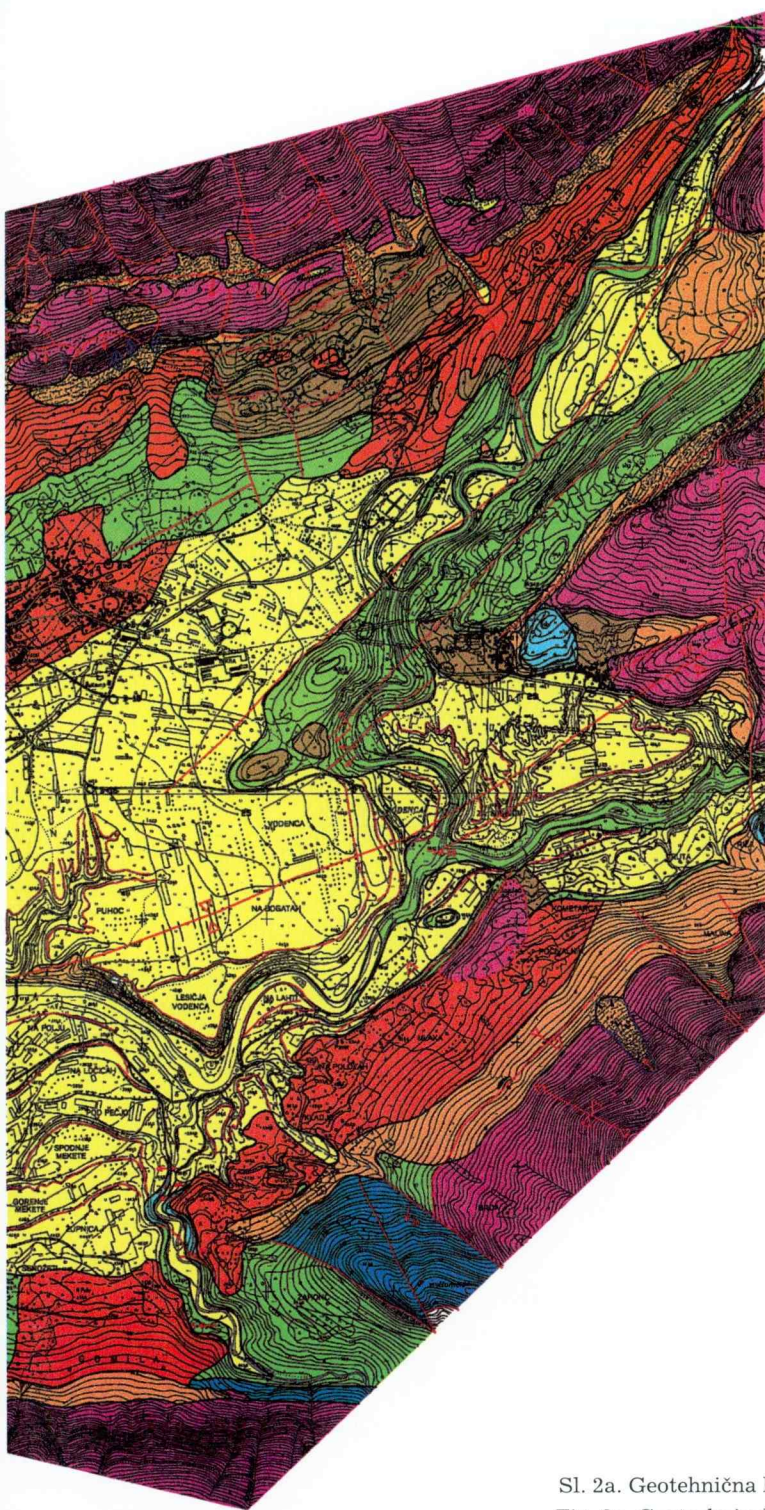
Sl. 2a. Geotehnična karta bovške kotline

Inženirsko-geološka karta služi za osnovo pri obravnavanju terena za različne posege in za prostorske opredelitve rabe prostora. Za opredelitev gradbenih in drugih posegov v Bovški kotlini uporabimo Geotehnično karto (slika 2a). Obdelava je natančnejša, ker je bilo kartiranje izvedeno v merilu 1 : 10 000. Teren je razdeljen na osem enot in za vsako enoto je podan splošen opis (uvrstitev, trdnost, sprijetost, nastanek in sestava). Sledi opis značilnih morfoloških oblik in delovanja fizikalno geoloških pojavov, kot sta erozija in preperevanje. Opredeljena je debelina in vrsta preperinskega pokrova in njegova uvrstitev po

geomehanski klasifikaciji USCS. Za gradbene posege so ocenjeni kategorija izkopa, nosilnost tal, splošna primernost za gradnjo in vpliv podtalne vode. Končno so podani pogoji izdelave vkopov in uporabnost kamnine za vgradnjo v nasipe. Ker so bile geotehnične lastnosti posameznih enot že opisane v inženirsko-geoloških razmerah na območju zgornjega Posočja jih, glede na podroben prikaz v legendi (slika 2b) tu ne ponavljamo (Ribičič & Vidrih, 1998; Vidrih & Ribičič, 1999).

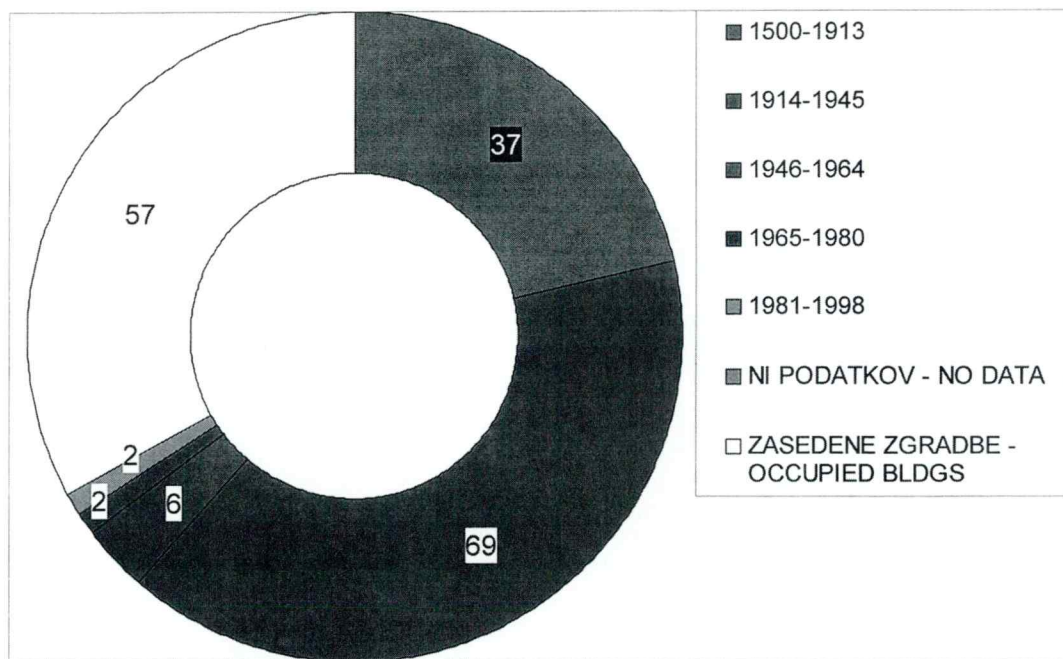
Sl. 4. Število zasedenih/nezasedenih zgradb s poškodbami 5. stopnje EMS.

Tako lahko pri pregledu osnovnih značilnosti objektov, katerih poškodbe ocenjujemo s 5. stopnjo, ugotovimo da jih je

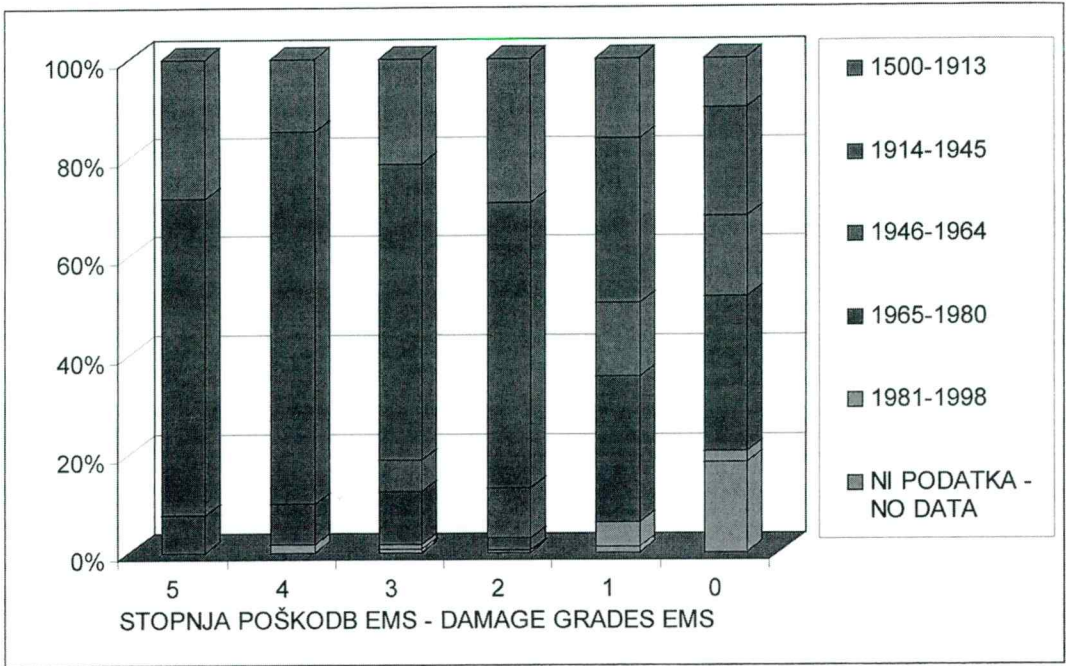
Sl. 6. Deleži gospodinjstev v poškodovanih objektih glede na obdobje izgradnje.

Starejše objekte so ljudje vedno obnavljali. Vendar pregled kaže, da niso vsa obnovitvena dela služila temu, da so objekte tudi potresno ojačili. Pregled poškodovanih objektov je namreč pokazal, da je bilo med objekti, ki so utrpeli poškodbe 5. stopnje kar 76 (48%) obnovljenih, od tega 53 po letu 1976, ko se je zgodil furlanski potres. Tudi med objekti, ki so utrpeli poškodbe 4. stopnje je bilo kar 61 (38%) objektov takšnih, ki so bili obnovljeni. Tudi med temi jih je bila večina - 53 obnovljena po letu 1976. Že takšen grob pregled daje vtis, da se je pri obnovitvenih delih premalo pozornosti polagalo ojačevanju objektov. Zato je toliko bolj na mestu odločitev ministrstva, da se vse posege na objektih resda malo počasneje, a zato dosledno in popolno izvaja. Le tako bo verjetnost nastanka hujših poškodb ob morebitnem novem potresu manjša. Dobljeni rezultati so prikazani na slikah 3 do 8.

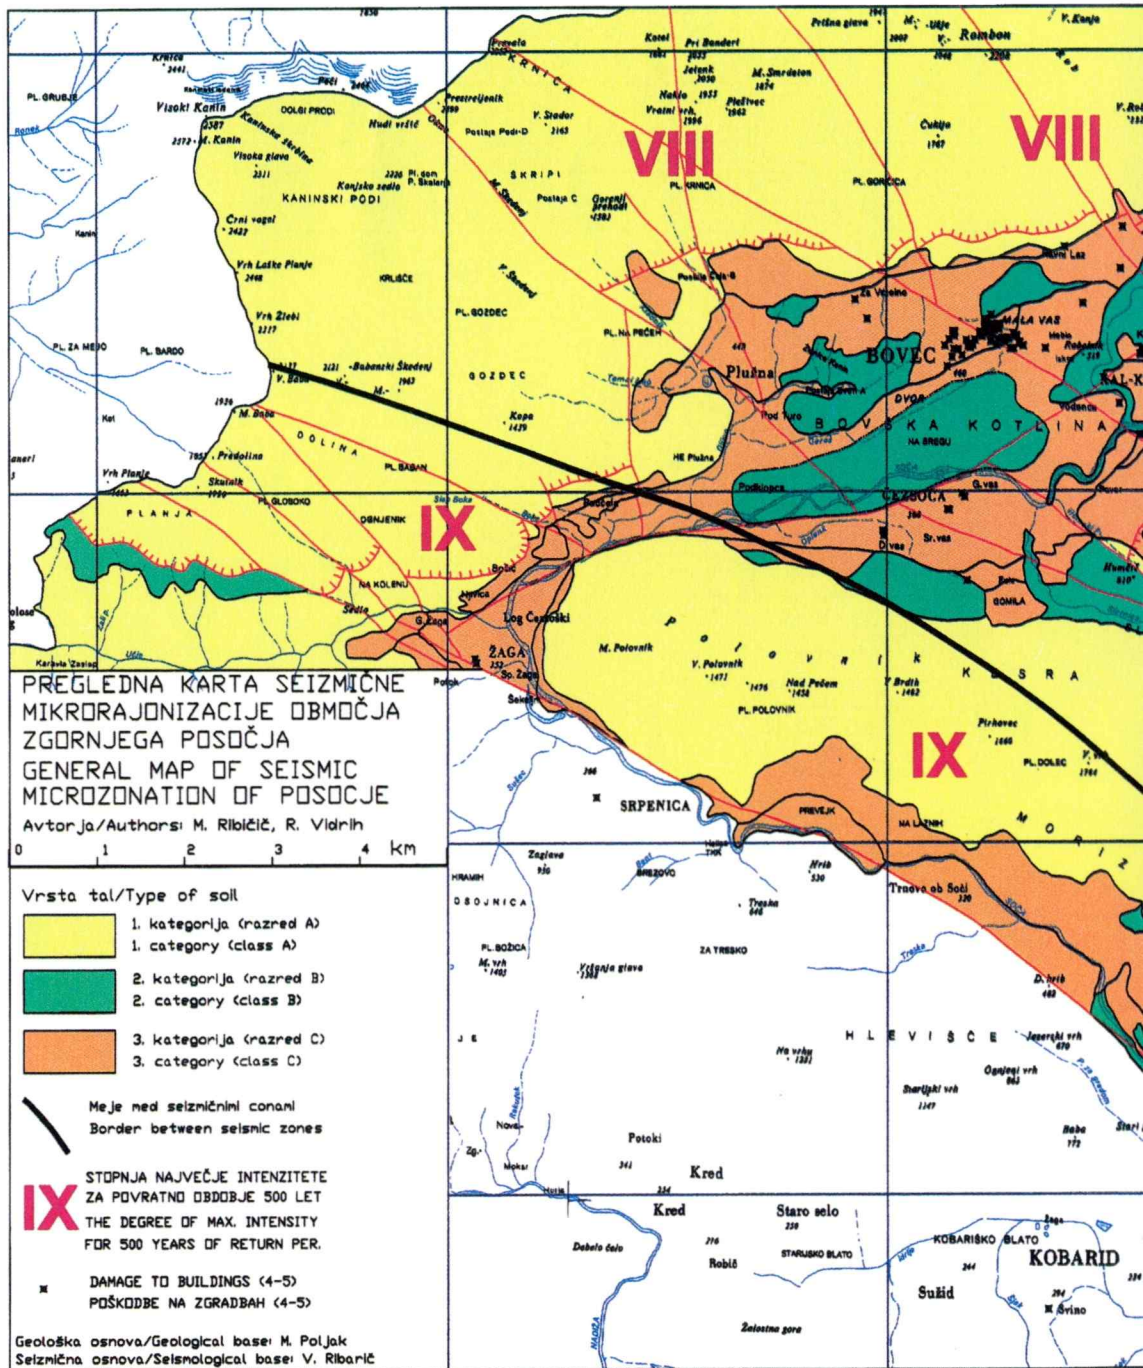
Sl. 9. Pregledna karta seizmične mikrorajonizacije zgornjega Posočja  
 Fig. 9. General map of seismic microzonation of upper Soča territory

Na pregledni karti seizmične mikrorajonizacije (slika 9) smo dolinske in pobočne nanose uvrstili v 3. kategorijo tal. V 2. kategorijo smo uvrstili teren, ki ga gradijo klastične kamnine, ali zelo debeli prodi. Za klastične kamnine velja, da jih prekriva sorazmerno debel preperinski pokrov, ki ima slabe seizmične lastnosti. V 1. kategorijo smo uvrstili karbonatne kamnine.

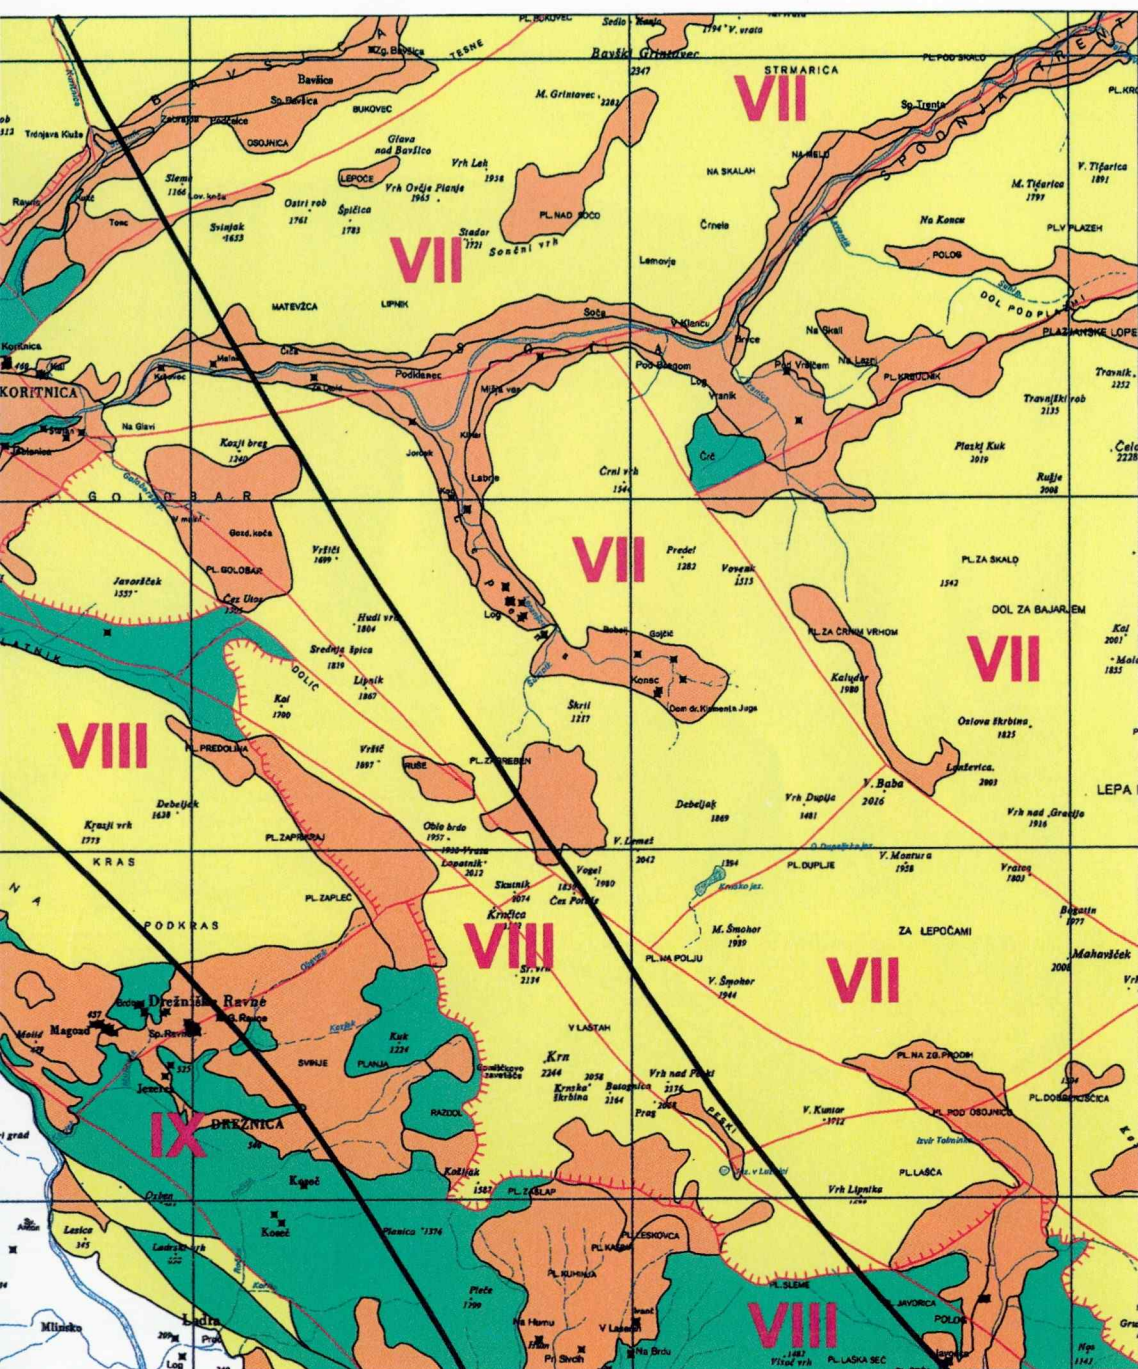
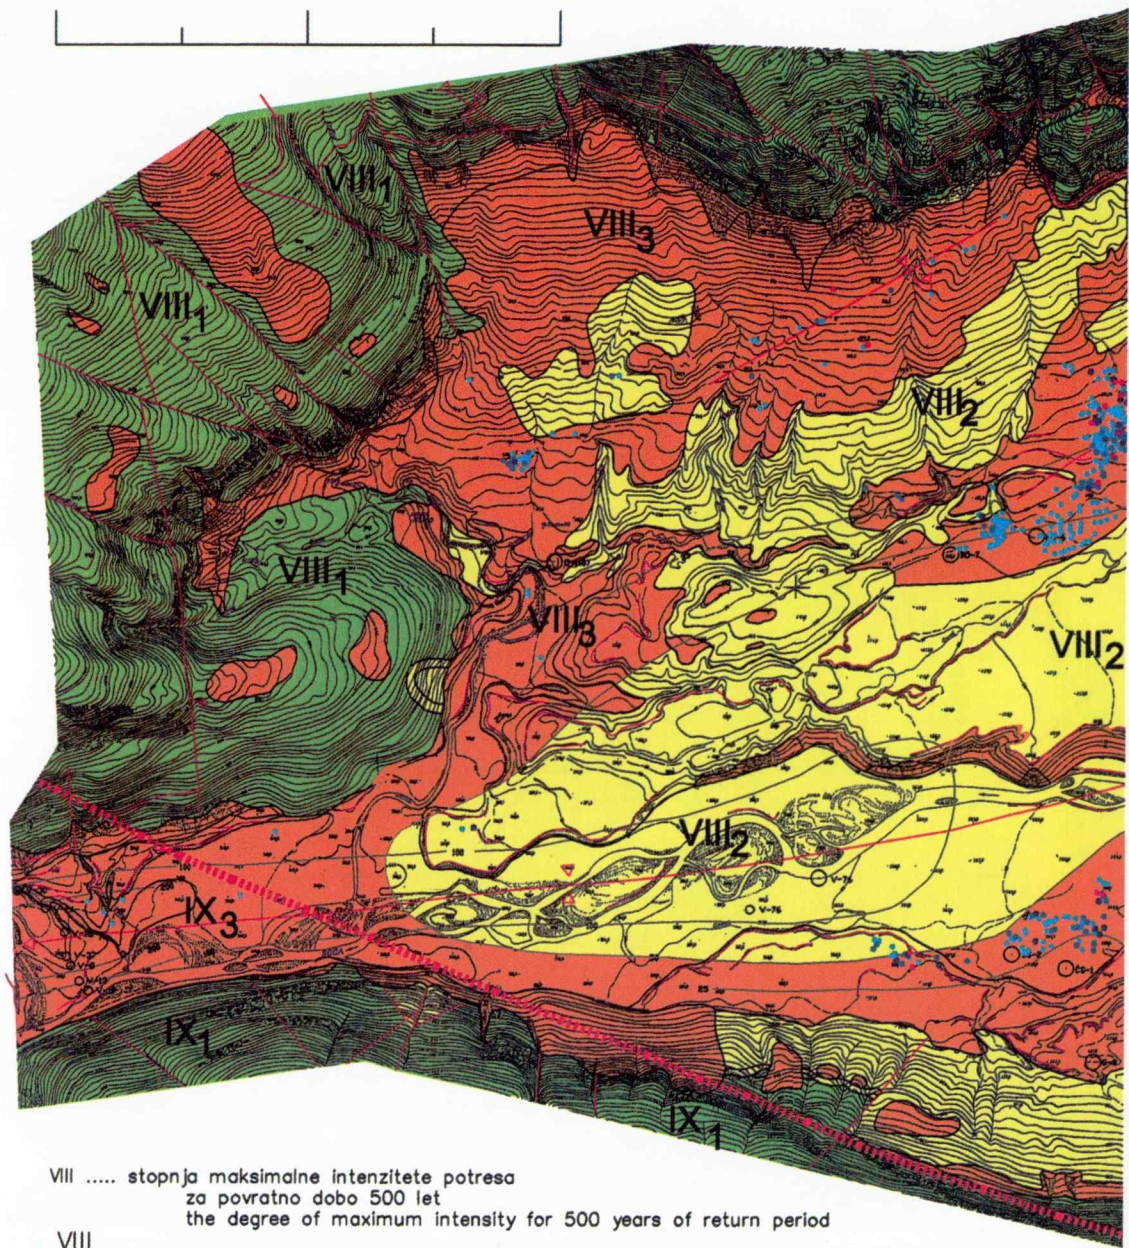
Sl. 10. Karta seizmične mikrorajonizacije Bovške kotline

Karta seizmične mikrorajonizacije Bovške kotline in njenega obrobja v merilu 1:10.000 (slika 10) je omogočila natančnejšo prostorsko delitev po treh kategorijah tal. V 3. kategorijo smo izbrali teren, ki ga gradijo ledeniški nanosi, katere pogosto prekrivajo glinasti deluvialni sedimenti. Enako smo v 3. kategorijo uvrstili dolinske nanose
