# Pogledi na posledice ekstremnega vremenskega dogodka v Naravnem spomeniku Dovžanova soteska

## Aspects of the consequences of the extreme weather event in the Dovžan Gorge Natural Monument

Matevž NOVAK<sup>1</sup> & Irena MRAK<sup>2</sup>

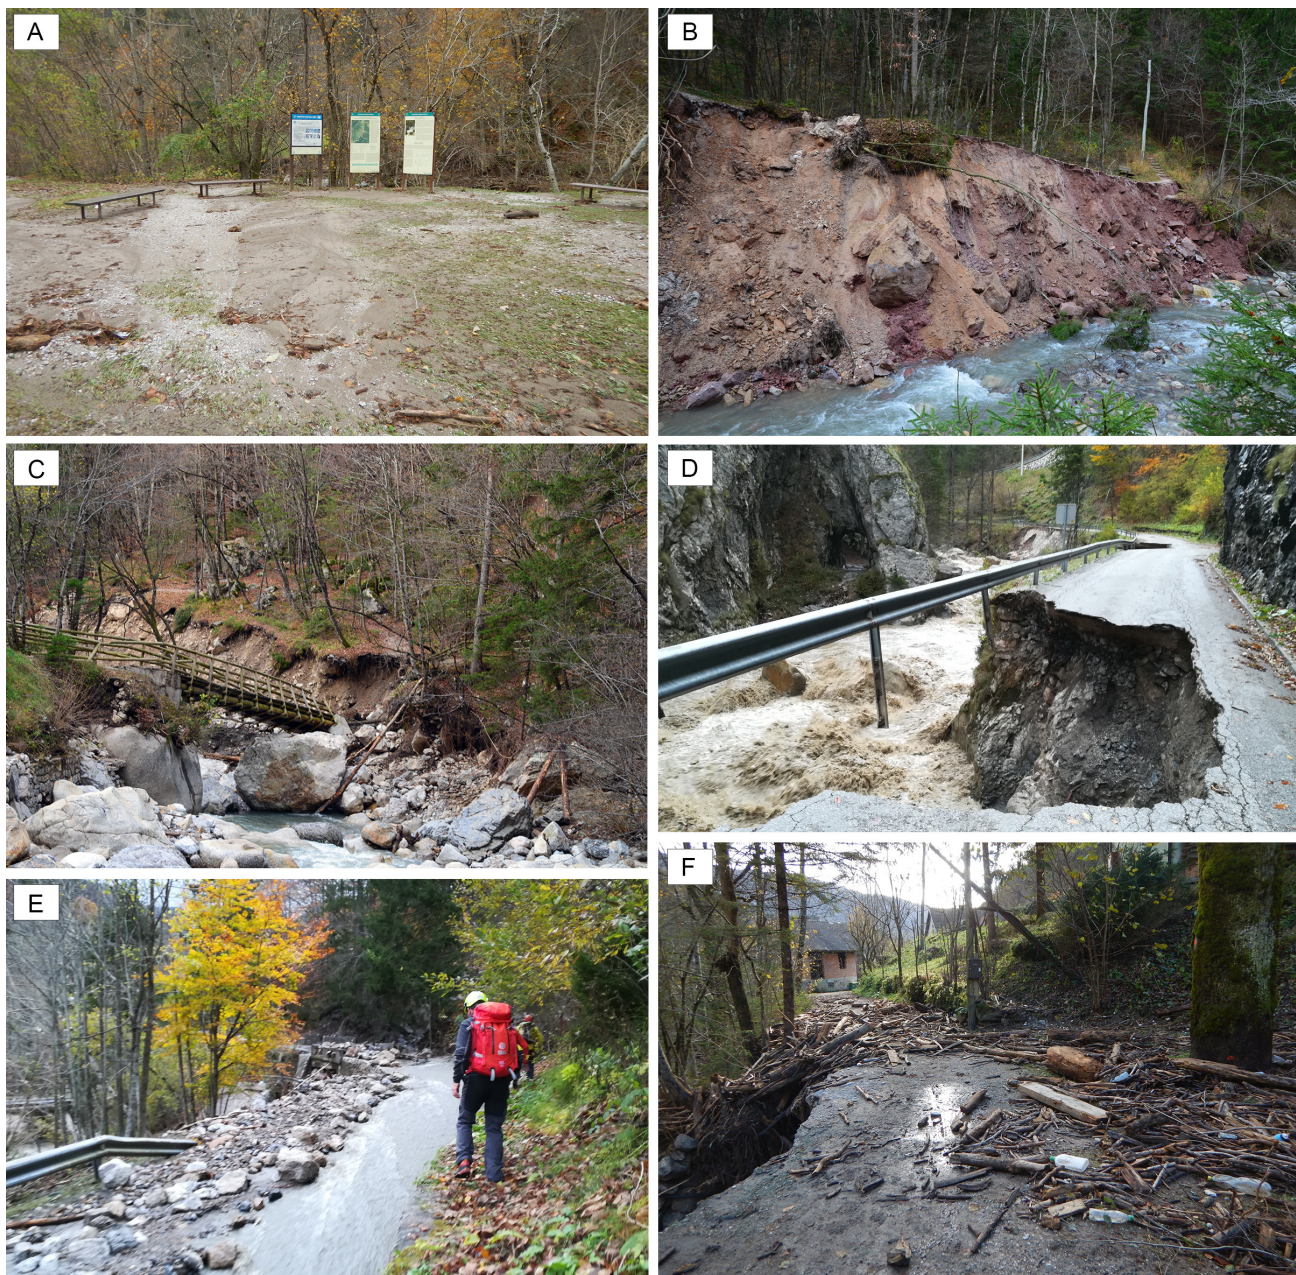
Sl. 3. Posledice ujme v Dovžanovi soteski: A) poplavljená ravnica v Čadovljah; B) erodiran desni breg Tržiške Bistrice in poškodbe sprehajalne poti pri Čadovljah; C) erodiran desni breg in podrt most pred vhodom v Dovžanovo sotesko; D) udori ceste na erodirani brežini; E) kamninski drobir s Kušpegarjevega plazú; F) lesno plavje na cesti v Dolini (D, E: foto Primož Štamcar, GRS Tržič).

Fig. 3. The consequences of the extreme weather event in Dovžan Gorge: A) a flooded plain in Čadovlje; B) eroded right bank of Tržiška Bistrica and damaged walking path near Čadovlje; C) eroded right bank and damaged bridge in front of the entrance to the Dovžan Gorge; D) Damages on the road on the eroded bank; E) rock debris from the Kušpegar landslide; F) floating wood on the road in Dolina (D, E: photo Primož Štamcar, GRS Tržič).

V Dovžanovi soteski je izredno močan tok Tržiške Bistrice spodjedal brežine, kar je povzročilo uničenje oz. poškodbe treh mostov, usade asfaltne ceste na petih mestih in poškodbe sprehajalnih poti (sl. 3). Posledice ujme niso samo tiste, ki so nastale v času ujme, ampak ima slednja tudi dolgotrajnejši vpliv. Primer je velik skalni blok v

Veliko neposrednih vzrokov za povzročeno škodo lahko pripišemo antropogenim dejavnikom. Med najbolj očitnimi je neprimerno gospodarjenje z gozdom, kar pomeni ne-sonaravno izrabo gozda z goloseki, neurejen gozd po poseku (velike količine ostankov vejevja in drugih lesnih ostankov), prav tako pa tudi gradnja številnih gozdnih cest in vlak v preteklih letih, ki so močno pospeševali erozijo strmih pobočij. Velike količine erodiranega kamninskega gradiva so vodotoki ob tem dogodku naplavili v dolino, plavje (predvsem hlodovina) pa je pripomoglo k spremembam rečne struge (sl. 3E, F).

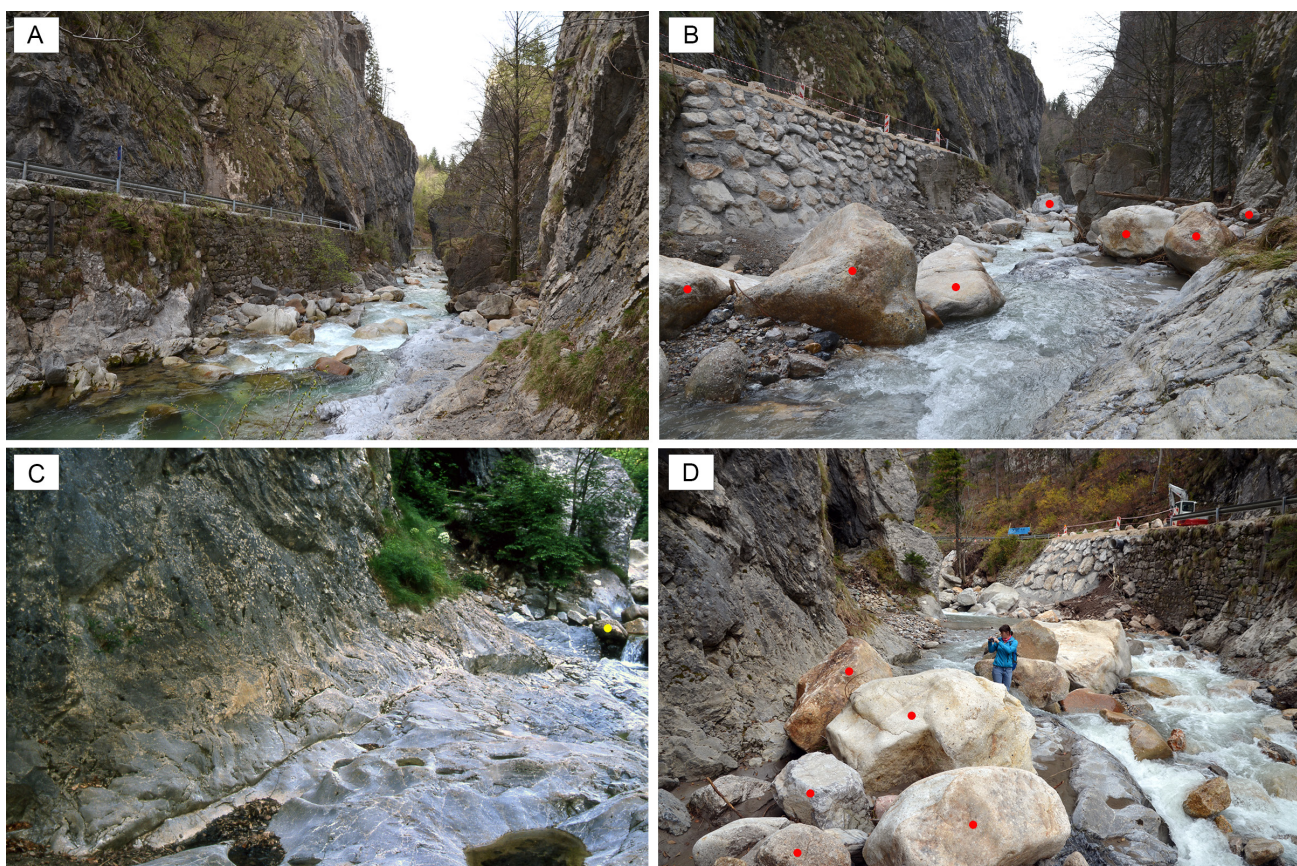
Sl. 7. Struga med cestnim predorom in malim predorom na desni strani struge (A in B – pogled s severa; C in D – pogled z juga). A) april 2014; B) november 2018; C) oktober 2008; D) november 2018.

Fig. 7. Riverbed between the road tunnel and the small tunnel on the right side of the riverbed (A and B – north view, C and D – view from the south). A) April 2014; B) November 2018; C) October 2008; D) November 2018.

Iz slik je razvidno, da je lanskoletni dogodek v večjem delu struge povzročil velike spremembe. Struga je predvsem nad slapiščem in med predoroma zelo spremenjena, medtem ko je najožji del soteske ostaja nespremenjen. Največje spremembe so tam, kjer je energija rečnega toka najmanjša, torej tam, kjer je struga najširša in/ali ima najmanjši strmec. V delih z najvišjo energijo toka (velik strmec in/ali ozka struga) reka sediment hitro odnese in sproti prazni rečno korito.

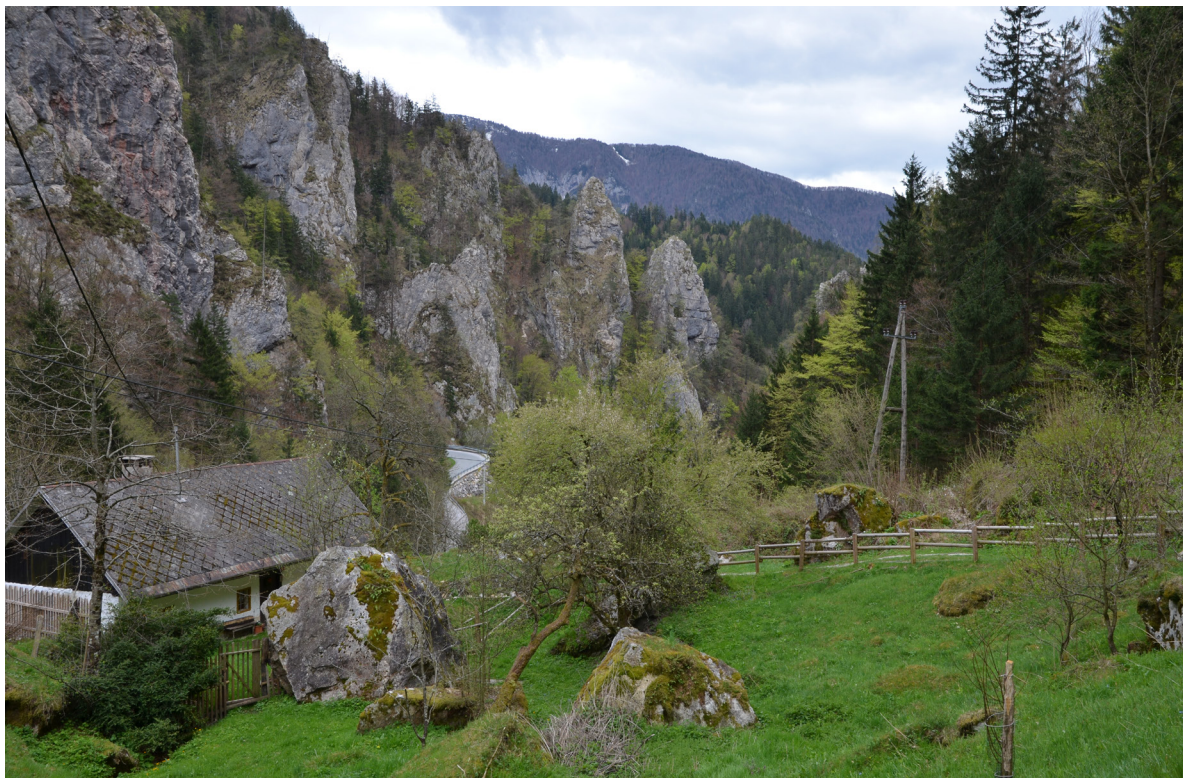
Sl. 10. Podorni bloki kremenovega konglomerata pred Bencetovo domačijo Na Jamah.

Fig. 10. Rockfall blocks of quartz conglomerate in front of the Bence's homestead at Na Jamah.

Na vrtovih hiš v zaselku Na Jamah v osrčju Dovžanove soteske so podorni bloki kremenovega konglomerata z Borove peči nad zaselkom. Nekateri bloki presegajo premer 10 m (sl. 10). Za dva, ki ležita na vrtu Bencetove domačije (Dolina 1), celo vedo, da sta tja priletela leta 1944 (Koder, 2014), pri čemer je eden od njiju uničil gospodarski del hiše, ki je nekoč stala pred Bencetovo, a vendar se ljudje v dveh domačij ne čutijo zelo ogroženi pred novimi skalnimi podori iz močno razpokane skalne pečine.
