## Mehanizmi plazenja nad Kosečem v občini Kobarid in s tem povezani sanacijski ukrepi

### Mechanisms of sliding above village Koseč and with them linking remediation measures

Večji hribinski podori pogosto povzročijo sekundarne pojave. Teh je nastalo posebej veliko ob hribinskem podoru nad Kosečem. Podor sam je nastal kot posledica hribinskega plazu, ki se skozi celo leto 2002 giblje s hitrostjo 1.2 m na mesec. Kinetični udar podora je nadalje sprožil še večji zemljinski plaz, ki je zasul grapo hudourniškega potoka Brunsnika. Po močnejših deževjih so se začeli prožiti še drobirski tokovi. Sanacija zaradi težke dostopnosti na območju hribinskega podora in zemljinskega plazu ni možna. Sprejeta je bila odločitev, da se izvajajo zaščitni ukrepi (ogledi CZ, geološki ogledi, alarmni sistem, razširitev struge, nov most, geodetsko merjenje premikov, inklinometerske meritve) in selitev najbolj ogroženih hiš.

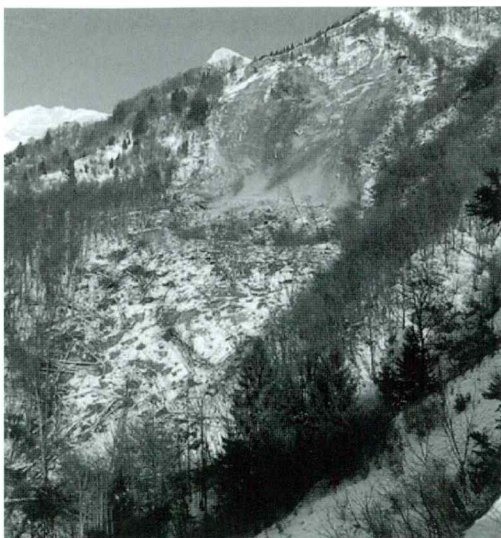
Sl. 1. Kompleksen sistem plazenj na območju Strug nad Kosečem

Fig. 1. The complex system of sliding on the area of Strug above Kos

Hribinski podor je nastal 22.12.2001 (slika 1). Po tem dogodku je na območju plazenja nastal kompleksen sistem plazenj. V se-

- hribinski podor (zgornji del slike 1) z volumnom  $\sim 45.000 \text{ m}^3$ ,
- hribinski plaz (slika 2) z volumnom  $\sim 50.000 \text{ m}^3$ ,
- zemljinski plaz (slika 3) z volumnom  $\sim 180.000 \text{ m}^3$ ,
- površinski zemljinski plaz z volumnom  $\sim 30.000 \text{ m}^3$ ,
- desni bočni relaksacijski zemljinski plaz (slika 4) z volumnom  $\sim 35.000 \text{ m}^3$ ,
- desni bočni fosilni zemljinski plaz (na sliki 6) z volumnom  $\sim 280.000 \text{ m}^3$ ,
- drobni tokovi (slika 5) z volumni  $\sim 1.000 \text{ m}^3$ .

V prvih mesecih po podoru se je nadaljevalo počasno gibanje hribinskega plazu vzdolž drsne ploskve in ob tem intenzivno krušenje skal in kamnov iz površine podora. Na območju pod podorom in nad zemljinskim plazom je nastajalo obsežno melišče (na sliki 1 pod podorom).

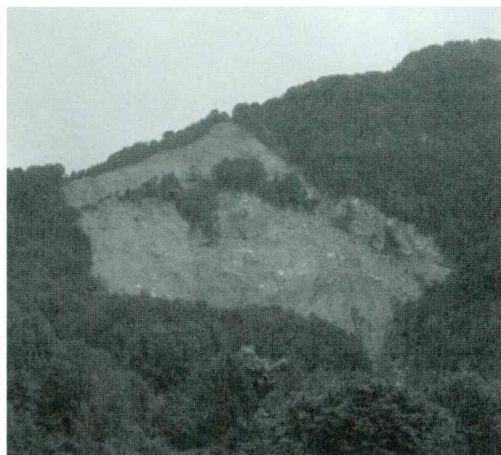
Sl. 2. Hribinski plaz z dobro vidno zaledno drsno ploskvijo

Fig. 2. Crown of the rock slide with the main scarp

drсна ploskev (slika 2), ob kateri je prišlo do zdrsa velikega kamninskega bloka scaglie.

tudi navpične razpoke, ki so povečale vtekanje vode v telo plazu. Podobne razpoke so namreč okoliški kmetje opazovali na bližnjih pobočjih po velikonočnem potresu. Dne 22. decembra 2001 je teža preperelga hribinskega materiala scaglie premagala strižni odpor na kritični drsni ploskvi in prišlo je do hitrega premika celotnega hribinskega plazu za okoli 15 m po vertikali, kot je vidno na sliki 2.

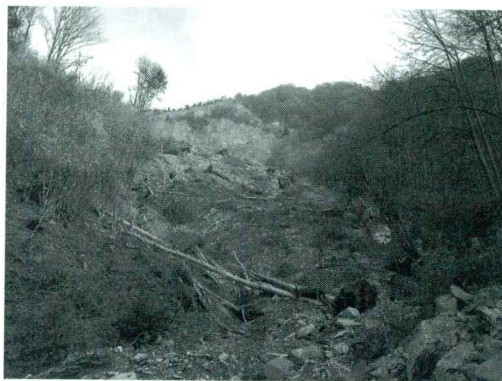
Sl. 3. Zemljinski plaz, slikan iz pete plazu proti hribinskemu podoru

Fig. 3. Soil landslide captured from toe in the direction against rock fall

Kinetična energija padca kamnite gmote blokov, skal in kamnov scaglie, pomešane tudi s posnetim pobočnim preperinskim materialom je povzročila sproženje večjega zemljinskega plazu v volumnu približno

180.000 m<sup>3</sup> (slika 3). Na njem se je čez nekaj mesecev začelo površinsko plazjenje zgornjih do 4 m debelih glinasto-gruščnih zemljin, lokalno pa ga je erodiral tudi potok, ki je v njega v gornjem delu vrezal globoko strugo.

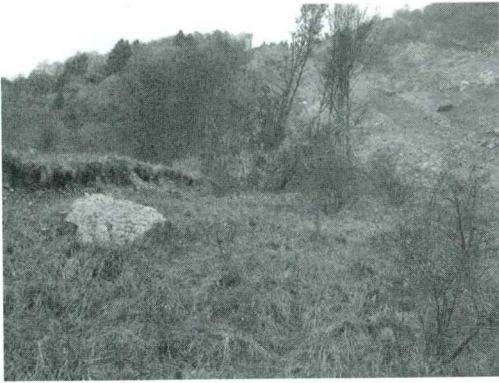
Sl. 4. Desni bočni relaksacijski plaz z izrazitim desnim odlomnim robom

Fig. 4. Right flank relaxation soil landslide

Toda to še ni bil konec nenavadnih, med seboj povezanih porušitev naravnih ravnotežij. Ob zdrsu zemljinskega plazu za skoraj 50 m je na desni strani (gledano navzdol) zaradi bočne relaksacije (razbremenitve) nastal do 8 m visok odlomni zdrsni rob. S tem se je zmanjšala bočna podpora labilnim masam desno od zemljinskega plazu in nastal je nov manjši zemljinski plaz, ki ga glede na nastanek imenujemo desni bočni relaksacijski zemljinski plaz (slika 4). Sestava materiala tega plazu je podobna glavnemu zemljinskemu plazu. Sestavljen je iz peščenomeljnega grušča scaglie.

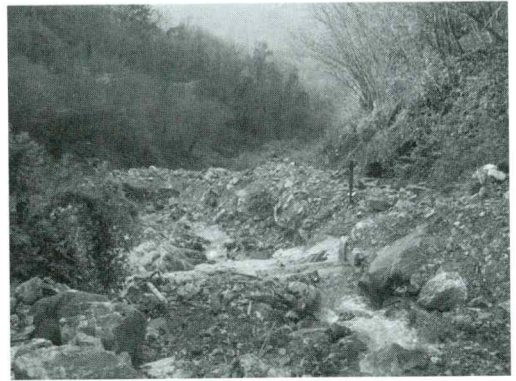
Sl. 5. Po potoku Brusnik tečejo drobirski tokovi, ki nosijo večje skale. Drobirski tokovi so porušili tudi zajetje male hidrocentrale

Fig. 5. Debris flows are moving in the channel of brook Brusnik, carried large rocks. Debris flows destroyed a small hydroelectric power station.

Kopičenje materiala scaglie, ki je spremljalo premike hribinskega plazu, se je nadaljevalo skozi večmesečno sušno pomladno obdobje. Sredi aprila 2002 so se začele občasne padavine. Na tektonskem kontaktu scagliafliš na levi strani in sredini se je pojavilo več izvirnov, ki so razmakali lapor v podlagi. Kamninski material scaglie je začel najprej polzeti po laporju in se nato kotaliti. Drobne frakcije sedimentov iz laporja in kamninski material so se pri tem zmešali in se ob vsebnosti vode iz izvirnov spremenili v drobirske tokove (slika 5). Drobirski tokovi so ob močnih padavinah tekli po strugi potoka Brusnika skozi vas Koseč in v potok Ročica, kjer so se ustavljali (Mikoš et al., 2003).

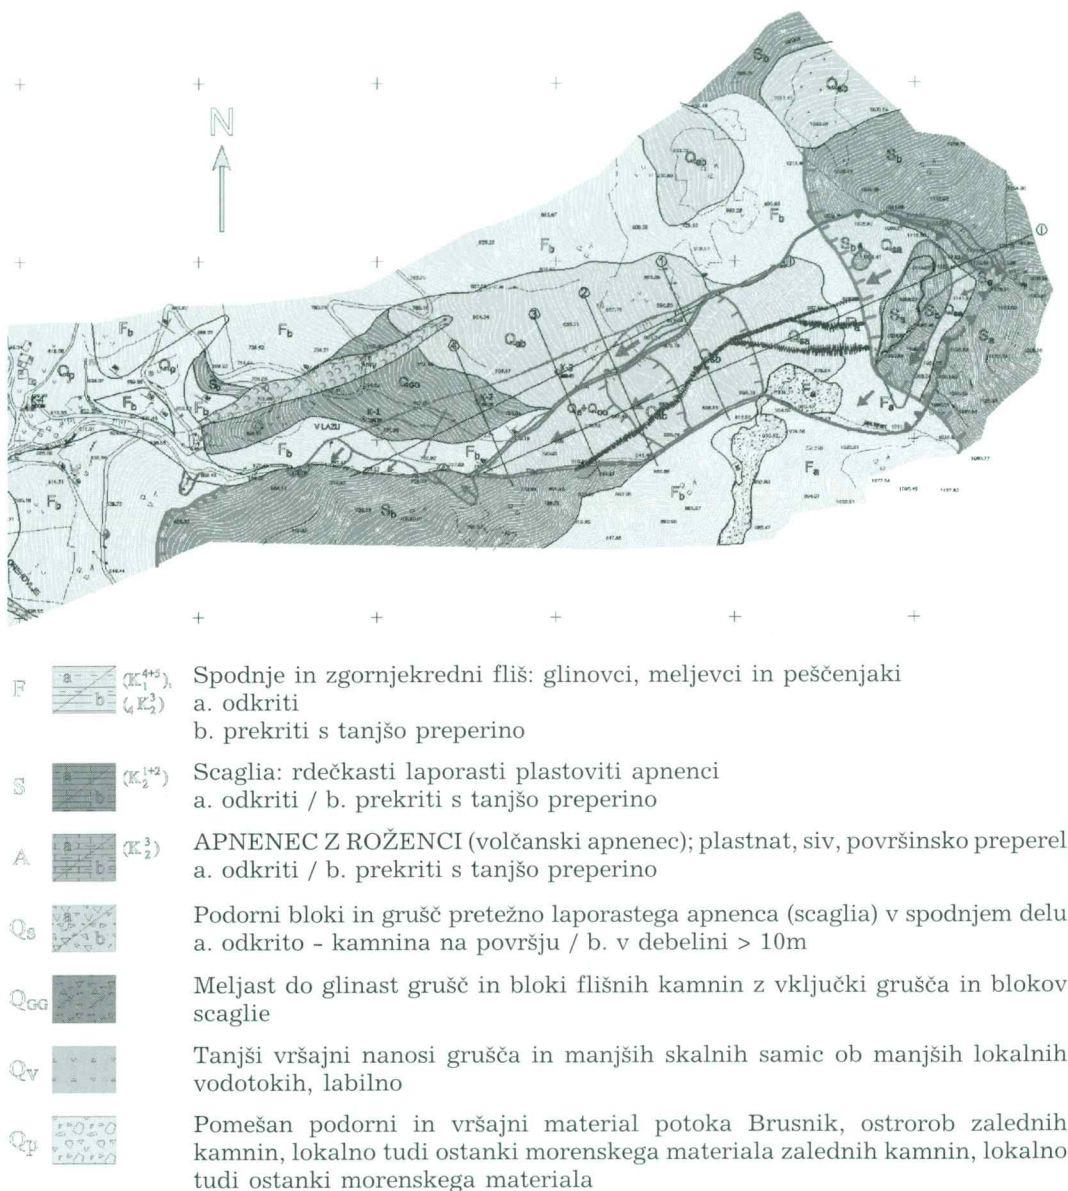
Sl. 6. Inženirskogeološka karta območja plazu Strug

Fig. 6. Engineering geology map of the landslide Strug

Skupni volumen plazečih in labilnih mas znaša  $621.000 \text{ m}^3$ . Zgoraj ocenjeni volumni plazenj so bili določeni s pomočjo primerjave letalskih posnetkov narejenih pred in po sproženju plazov. Položaj naštetih pojavov plazenj je prikazan na sliki 6.

čen tudi velik fosilni plaz (inženirskogeološka karta - slika 6). Rezultati inženirsko geološkega kartiranja so bili potrjeni tudi z vrtanjem štirih vrtin, ki so pokazale debele pobočne nanose in tudi da stoji del vasi Koseč ob strugi potoka Brusnika na starih podornih nanosih, debelih preko 10 m.

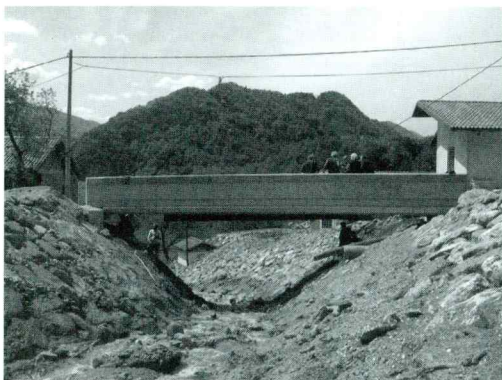
Sl. 8. Razširitev struge in gradnja novega mostu

Fig. 8. Widening of the channel of the brook and building of the new bridge

Izvedena sta bila dva pomembna gradbeni ukrepa; razširitev in obložitev struge potoka Brusnik skozi Koseč in izgradnja novega mostu (slika 8). Glede na vsa opazovanja in meritve smo namreč pričakovali možnost, da bo ob močnih padavinah prišlo do gibanja plazečih se mas po potoku navzdol, majhen profil struge pa tega ne bi prenesel in prišlo bi do razlivanja materiala na območju vasi Koseč. To bi se zgodilo najprej ob starem kamnitem mostu in ogroženo bi bilo več hiš ter žaga in lesna delavnica. Profil struge je bil zato povečan za okoli petkrat na 25 m<sup>2</sup>. In res, ko so se začela deževja v maju 2002, je prišlo do drobirskih tokov, ki bi, če struga ne bi bila razširjena in obložena s skalno zložbo, povzročili veliko škodo. Istočasno je bil zgrajen nad vasjo avtomatični alarmni sistem, ki bi sprožil sirene, če bi plazeči material v veliki debelini prekinil žice napeljavne preko struge. Podoben sistem je bil kasneje v letu 2003 postavljen tudi nad vasjo Ladra.
