## Seizmogeološki in geotehnični pogoji gradnje v zgornjem Posočju

### Seismogeological and Geotechnical Conditions of Building in Upper Soča Territory, Slovenia

Mihael RIBIČIČ<sup>1</sup>, Renato VIDRIH<sup>2</sup> & Matjaž GODEC<sup>2</sup>

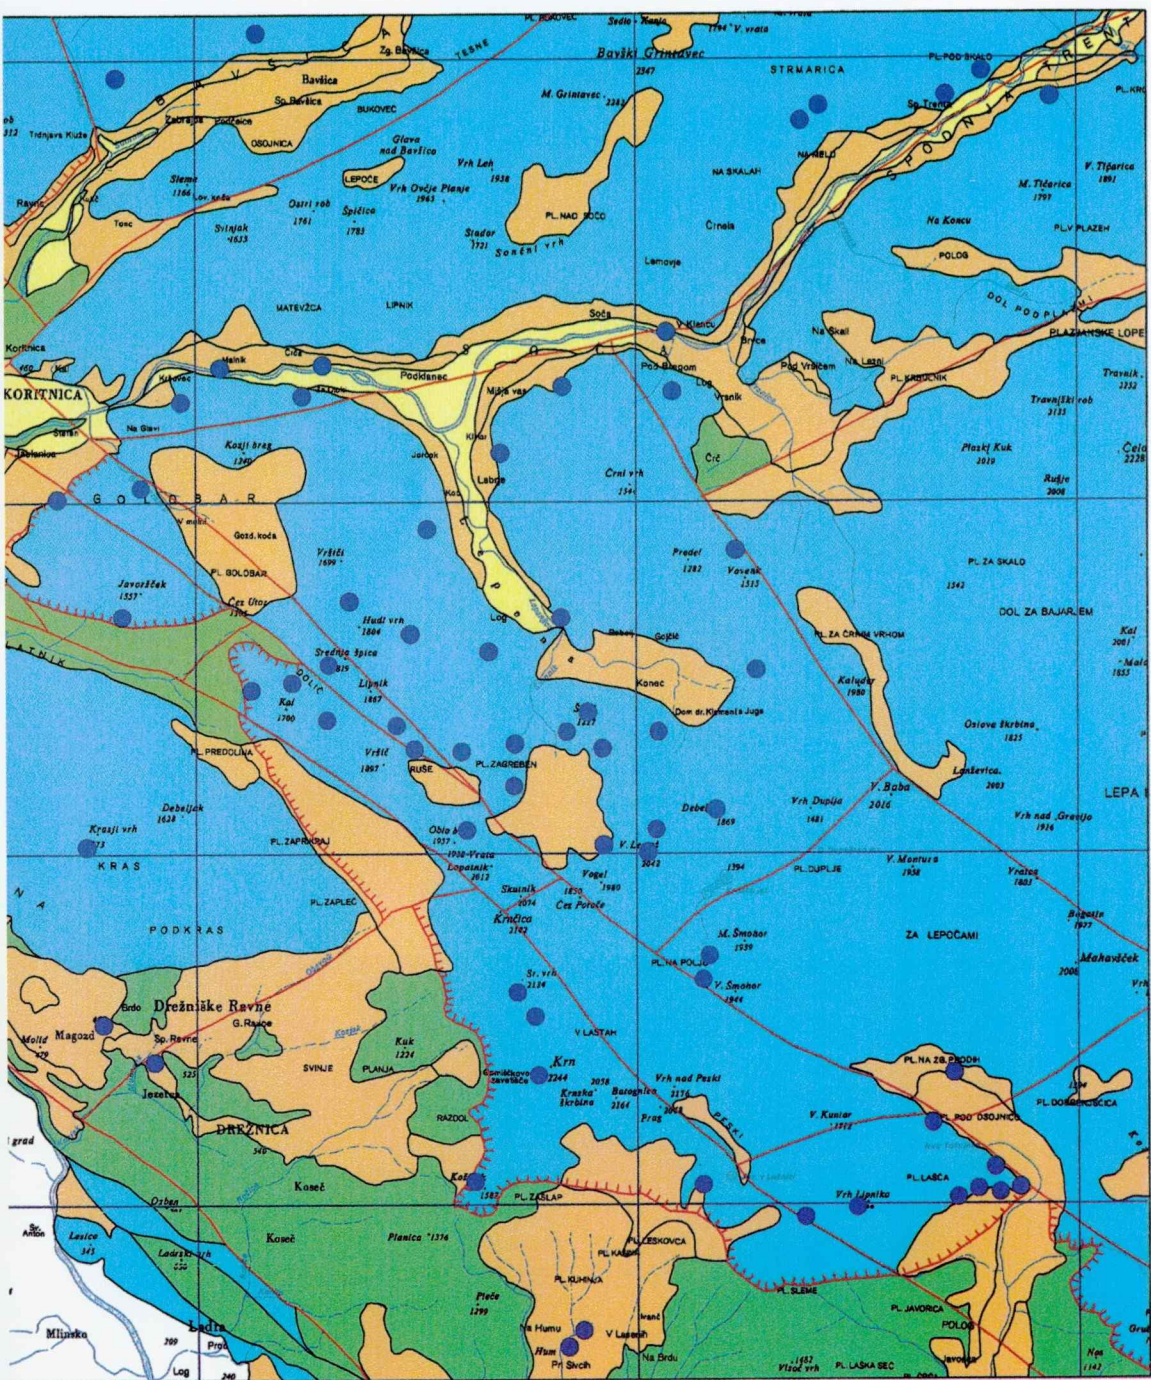
Sl. 1a. Pregledna inženirsko-geološka karta zgornjega Posočja  
Fig. 1a. General engineering-geological map of upper Soča Territory

Inženirsko-geološka karta služi za osnovo pri obravnavanju terena za različne posege in za prostorske opredelitve rabe prostora. Za opredelitev gradbenih in drugih posegov v Bovški kotlini uporabimo Geotehnično karto (slika 2a). Obdelava je natančnejša, ker je bilo kartiranje izvedeno v merilu 1 : 10 000. Teren je razdeljen na osem enot in za vsako enoto je podan splošen opis (uvrstitev, trdnost, sprijetost, nastanek in sestava). Sledi opis značilnih morfoloških oblik in delovanja fizikalno geoloških pojavov, kot sta erozija in preperevanje. Opredeljena je debelina in vrsta preperinskega pokrova in njegova uvrstitev po

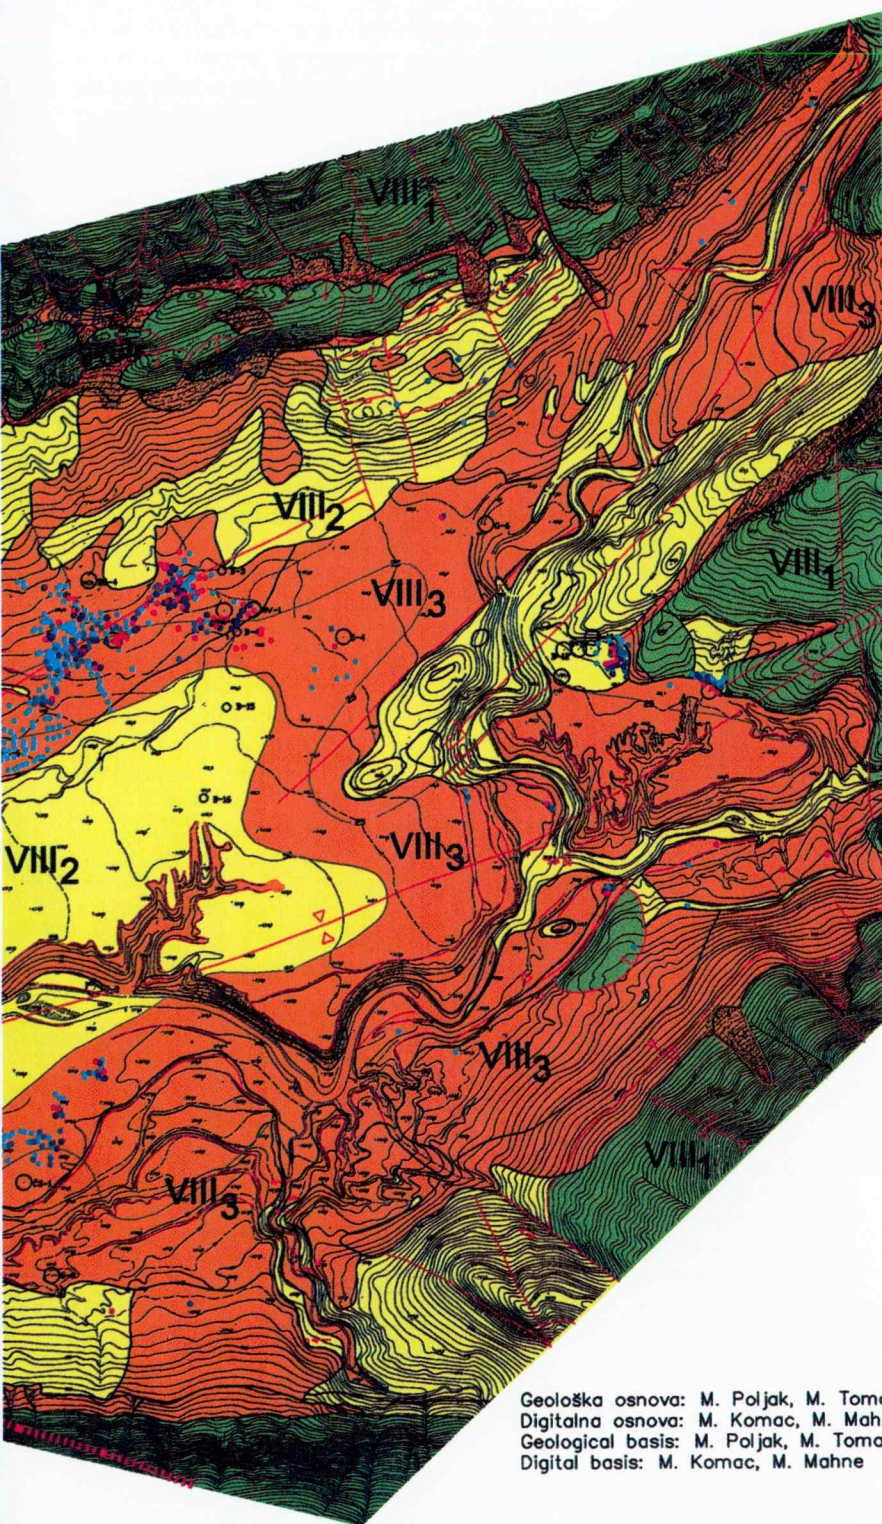
Sl. 10. Karta seizmične mikrorajonizacije Bovške kotline

Fig 10. Seismic microzonation map of Bovec basin
