Hidrogeološke razmere v napajalnem zaledju izvirov Kroparice pod Jelovico

Hydrogeological conditions of the Kroparica recharge area, Jelovica, Slovenia

Mihail BRENCIČ

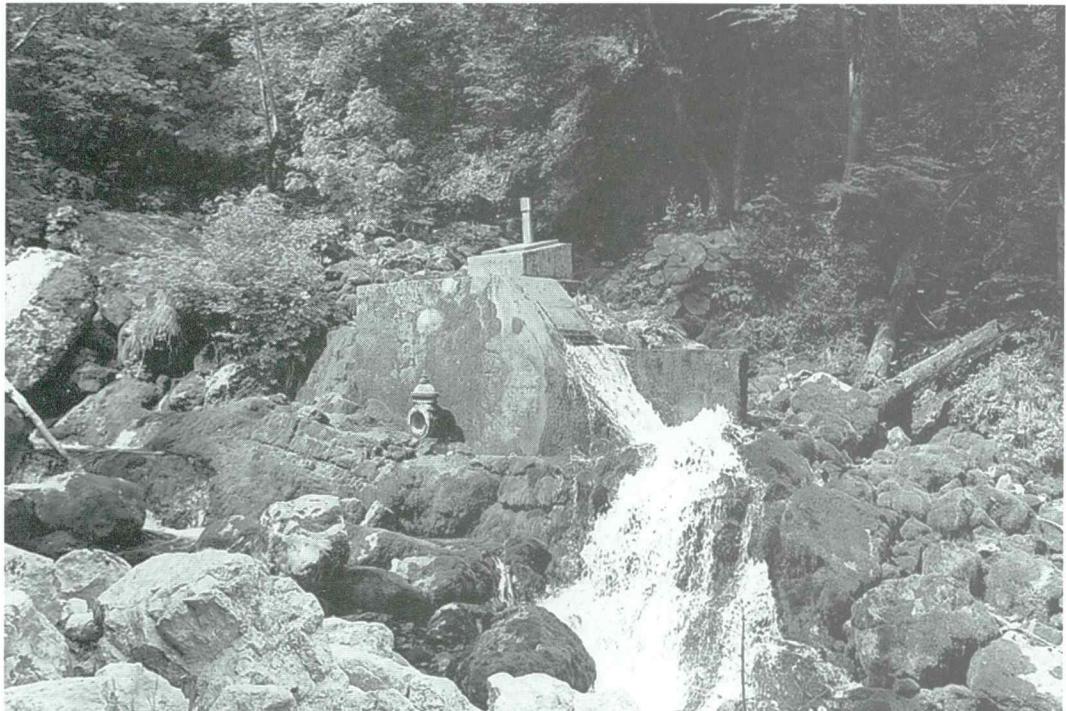
Slika 5. Zajetje na Kroparici

Figure 5. Water capture on Kroparica spring
